# Mariehem

Miljöteknisk markundersökning vid f.d  
kemtält

## Miljöteknisk markundersökning vid f.d kemptvätt

| Datum | 2016-02-09 |

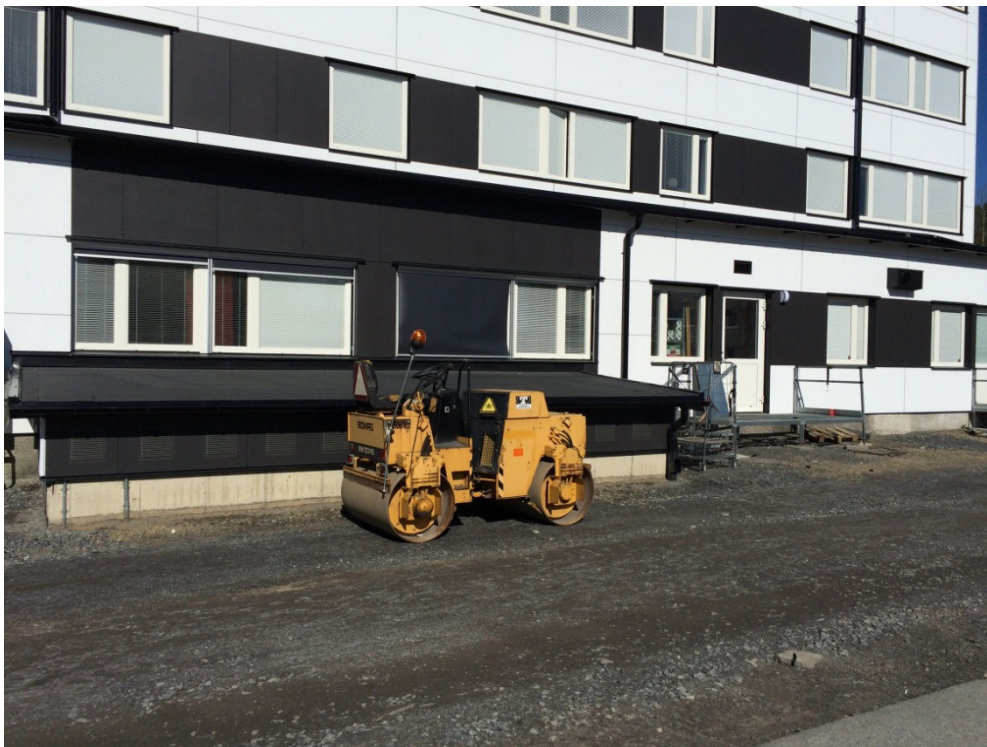
Lokalen har byggts om i flera omgångar. Den gamla lastkajen på baksidan av huset, som leder ner i källaren, har delvis byggts igen, se **figur 2**.

**Figur 2.** Östra sidan av byggnaden där det tidigare funnits en lastkaj som leder till källaren. Trappan finns kvar under utbyggnaden.

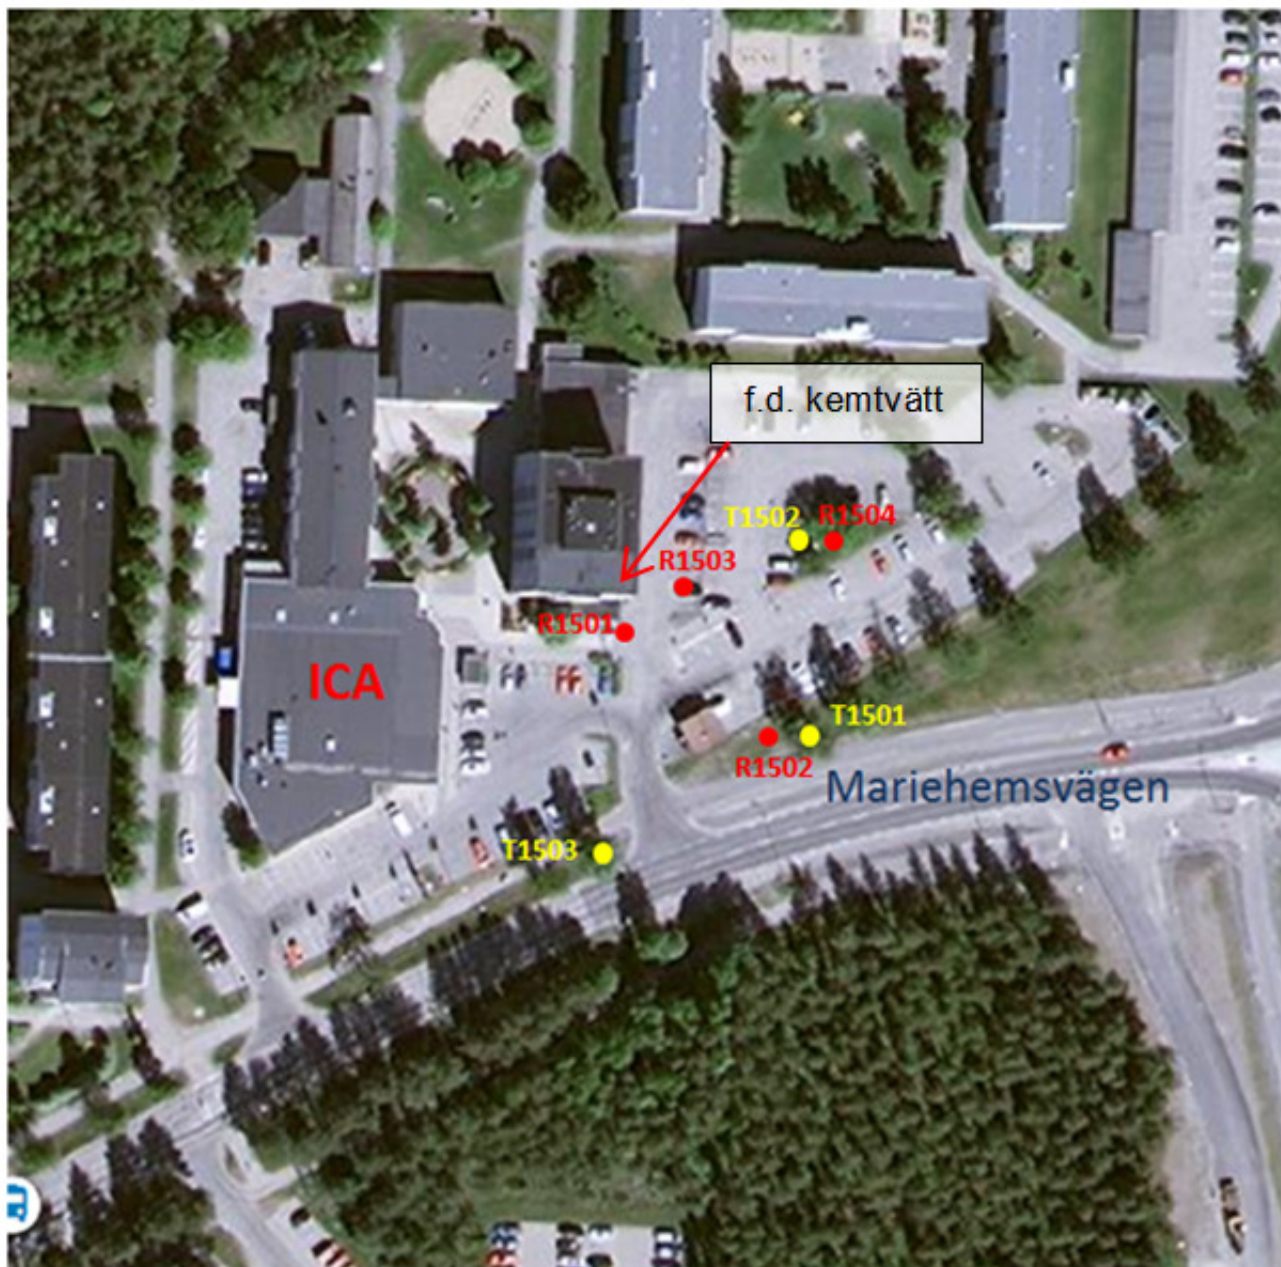
Provtagningspunkter för jord, grundvatten och träd är lokaliserade enligt **figur 3**. Punkterna för uttag av trädkärnor är benämnda T15XX och jord/grundvattenpunkter är benämnda R15XX. Ledningsstråken som förekommer i området har till viss del styrt provpunkternas placering.

**Figur 3.** Lokalisering av provpunkter av jord, grundvatten och trädkärnor.

I en av trädkärnorna, T1503, lokaliserad ca 50 m rakt söder om den f.d. kemptvätten, påträffades spår av triklormetan.

Klorerade lösningsmedel (triklormetan) har påträffats i en av trädkärnorna rakt söder om den undersökta byggnaden. Föroreningar härstammar sannolikt från kemtvätsverksamheten, men andra källor, som t.ex. laboratorieverksamheten ca 100 m söder om fastigheten kan ej uteslutas.

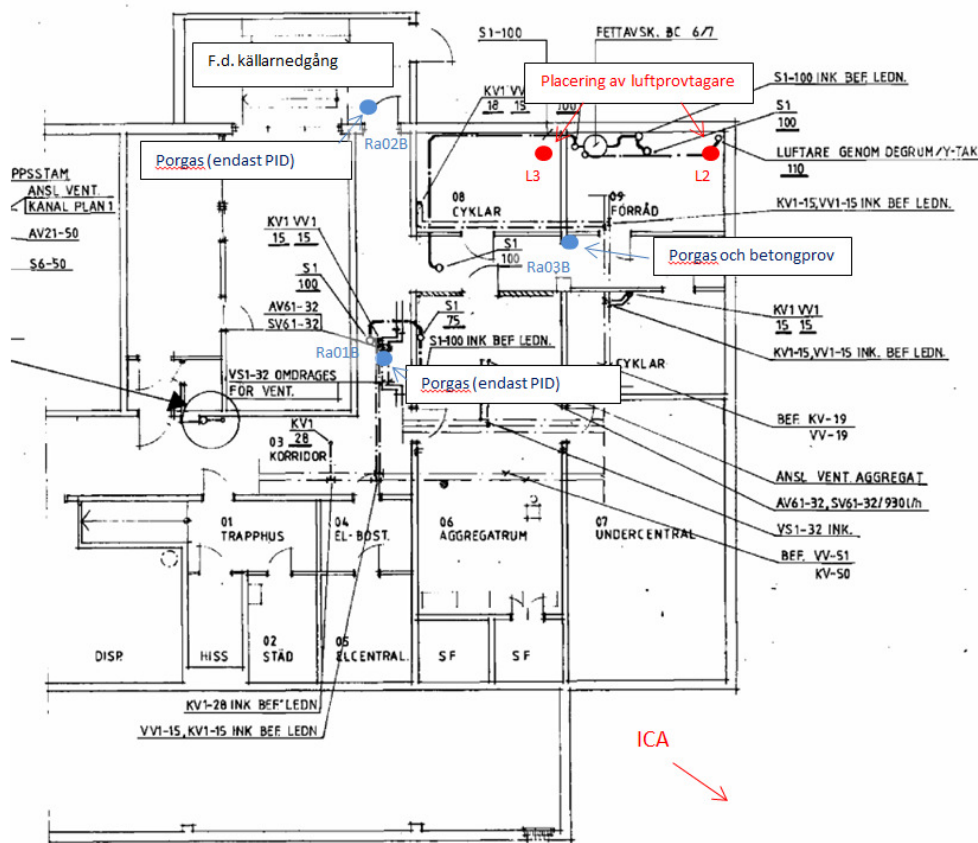
Tre passiva luftprovtagare av märket Radiello har placerats ut i lokalerna. Två provtagare placerades i källarutrymmet och benämns L2 och L3, se **figur 4**. En luftprovtagare, L1, placerades i restauranglokalen rakt ovanför cykelförrådet. Se lokalisering cykelförråd i **figur 4**.

Inför uttag av betongprov och porluft borrades tre hål i betongen där luften i hålen undersöktes med PID. I den punkt som gav ett svagt utslag (endast en punkt gav utslag) installerades en luftpump för uttag av porluft via ett kolrör. Se **figur 4** för placering av provpunkten.

**Figur 4.** Lokalisering av provpunkter för luftprovtagning, porluft och betongprov i källare. Luftprovtagaren L1 är placerad i markplan ovan cykelförråd där L3 är placerad i denna figur.

I källarplanets båda förrådsrum förekom spår av triklormetan och tetraklormetan. I rummet med fettavskiljaren förekom även låga halter av 1,2 dikloreten och tetrakloreten.

De högsta halterna i inomhusluften noterades i källarplanet. Föroreningens egenskaper förklarar detta genom att de troligtvis spridits genom betongen (förutsatt att tvättmaskinerna stått på markplan). Det finns också en möjlighet att kemikalier förvarats i källarutrymmet, även om tvättmaskinerna troligast legat i markplan.

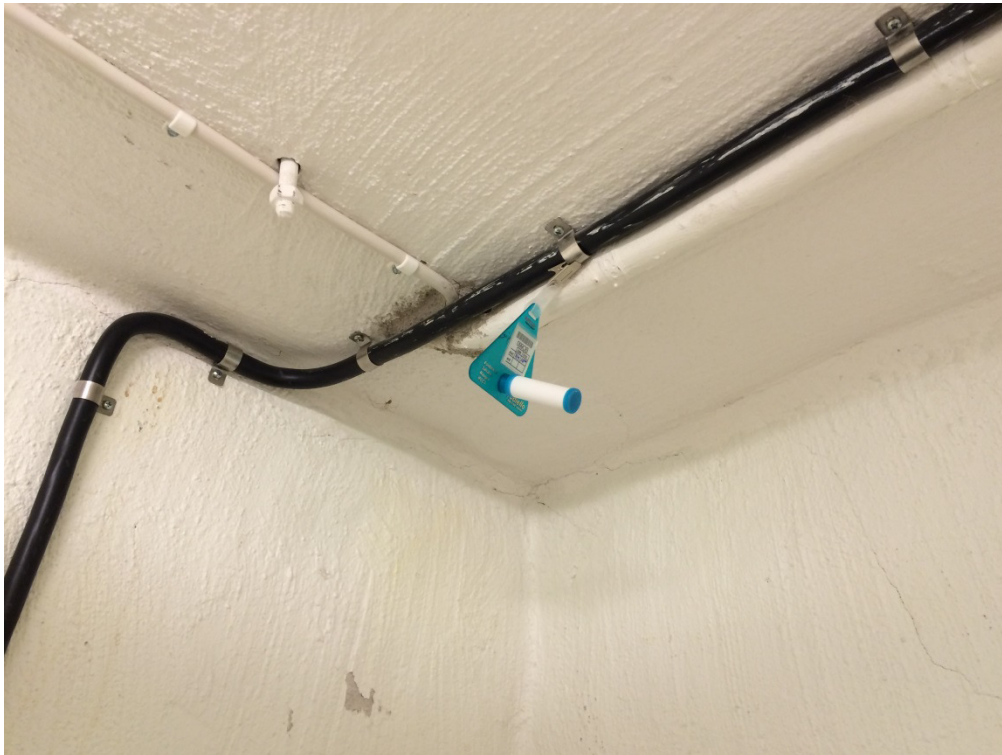
Tre passiva luftprovtagare av typen Radiello, se **figur 5**, från ALS Scandinavia AB placerades ut i byggnaden. En provtagare inne i själva restauranglokalen (fd kemptvätt) och två i källarplanet. I källarplanet placerades en i rummet där restaurangens fettavskiljare är placerad och den andra i ett cykelförråd. Dessa källarlokaliter ligger direkt under den plats där tvättmaskinerna mest troligt varit lokaliserade.

**Figur 5.** Passiv luftprovtagare (L2) i rummet med fettavskiljare.
