PM Geoteknik - Provgropsgrävning  
NY UPPLAGSPLAN, VOLVO

Slutrapport

**Uppdrag:** 328146 Ny Upplagsplan, Volvo, Umeå  
**Titel på rapport:** PM Geoteknik, provgroppsgrävning  
**Status:** Slutrapport  
**Datum:** 2022-09-15

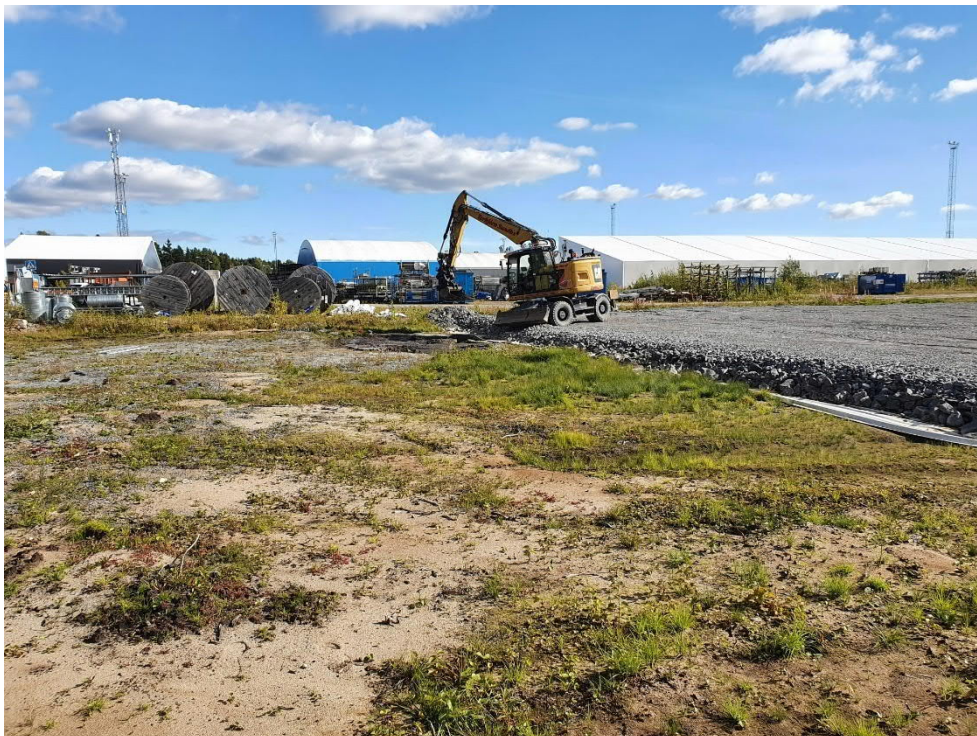
Nordost om den redan anlagda ytan är det väldigt blött och PG2 fylldes med vatten omgående.

Figur 4 Foto i norra delen i östlig riktning. Till höger ses redan uppfylld yta. Grävaren står vid PG2.

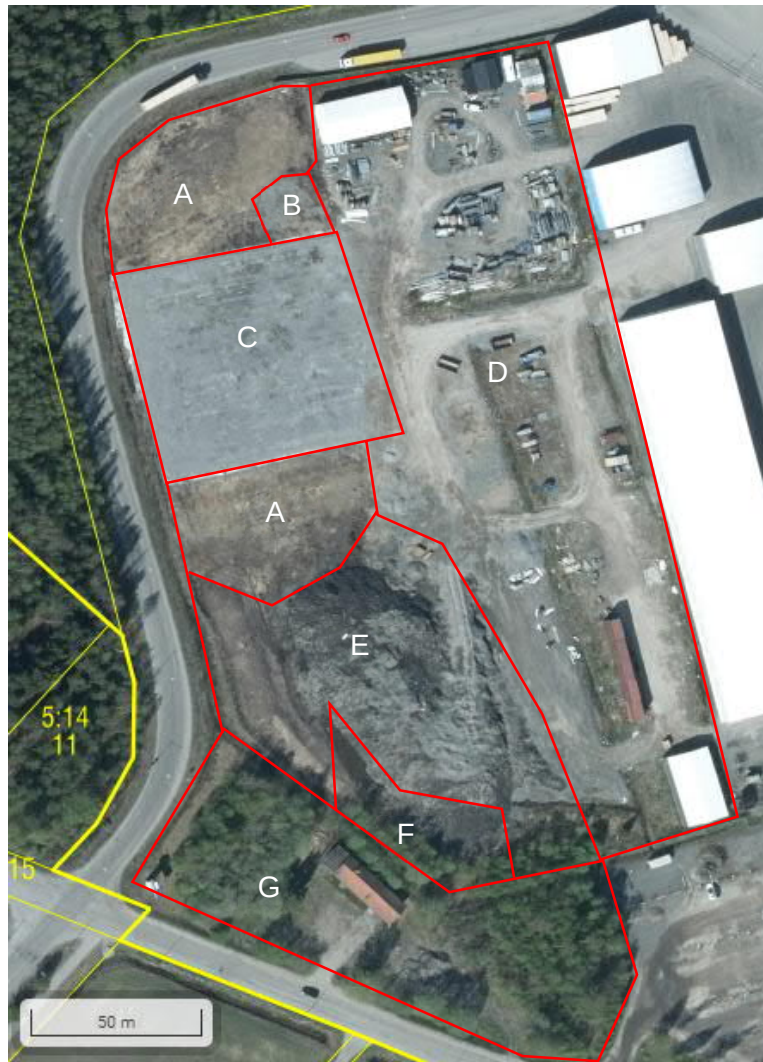
Området har delats in i A-G för gällande egenskaper. Lokalisering av områdena och områdesgränser ses i Figur 5 nedan. Förklaring av områden med bedömt djup till tjälfarlighetsklass 1 (T1) och 3 (T3) ses i Tabell 4 nedan.

Figur 5 Områdesindelning A-G för tolkning av olika förutsättningar/förhållanden.

| A | Sand i markyta | 0,6–0,8 meter sand (T1)<br>0,8- siltig sand (T3) |
| B | Mycket blött, löst, sandningsgrus i yta, sand | Närliggande område A men allt vatten gjorde det omöjligt att besikta |
| C | Utfylld yta på markduk | Närliggande område A |
| D | Fyllning på sand och siltig jord | 1,2-1,8 m fyllningsmaterial+sand (T1) varierande djup under markyta.<br>Fyllningsmaterial innehåller på flera ställen rester från trä, tegel och järnskrot.<br><br>Varierar från 1,2 och 1,8 m djup – siltig sand (T3) |
| E | Snöupplagsyta, sandningsgrus i markyta, sankt och vattenmättad yta | Närliggande område A |
| F | Vatten står i dagen | Löst och blött |
| G | Ej avverkad yta | 0,5 m Mullhaltig jord i markyta.<br>0,5–1,2 sand (T1)<br>1,2 – siltig sand (T3) |

Djup till tjällyftande jord skiljer sig inom området (se tolkning i Figur 5) och förutsättningarna för dimensionering av ytan är inte densamma överallt. Använd Tabell 4 som underlag.

Lyftningskänsliga ytor bör anläggas med frostskyddsisolering. Lyftningssäker isolering i Umeåområdet uppgår till 12 cm extruderad cellplast, exempelvis Styrofoam.

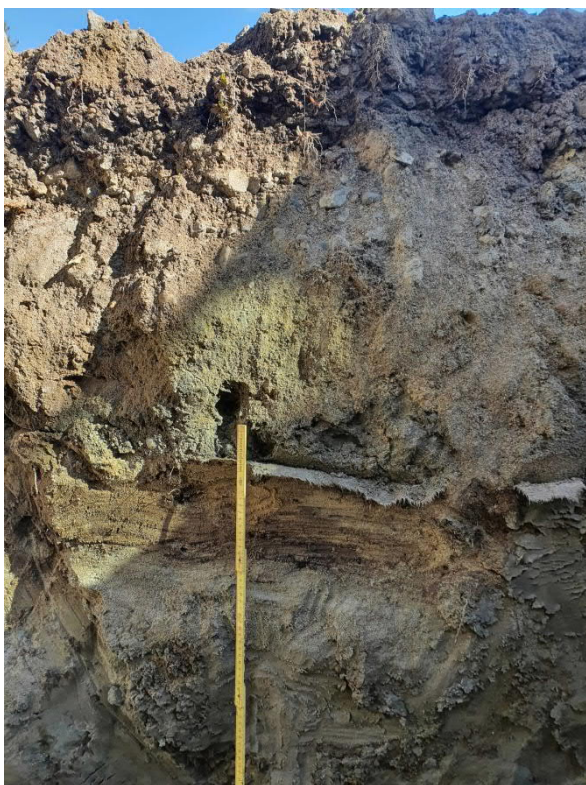
## 1.1 PG 1

| Provgrop<br>Djup | Fyllning<br>djup | Sand<br>djup | Siltig sand/<br>Silt. Djup | Kommentar/Anteckning |
|---|---|---|---|---|
| PG1<br>(1,8 m) | 0–0,6 | 0,6–1,6 | 1,6- | Fyllning innehåller grus, sten <b>Mg[gr, co]</b> och även trärester och asfalt. |

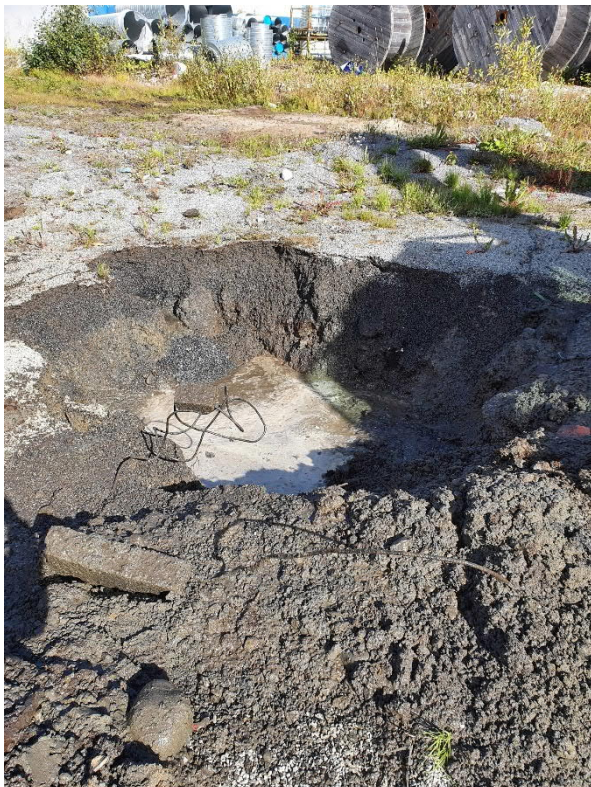
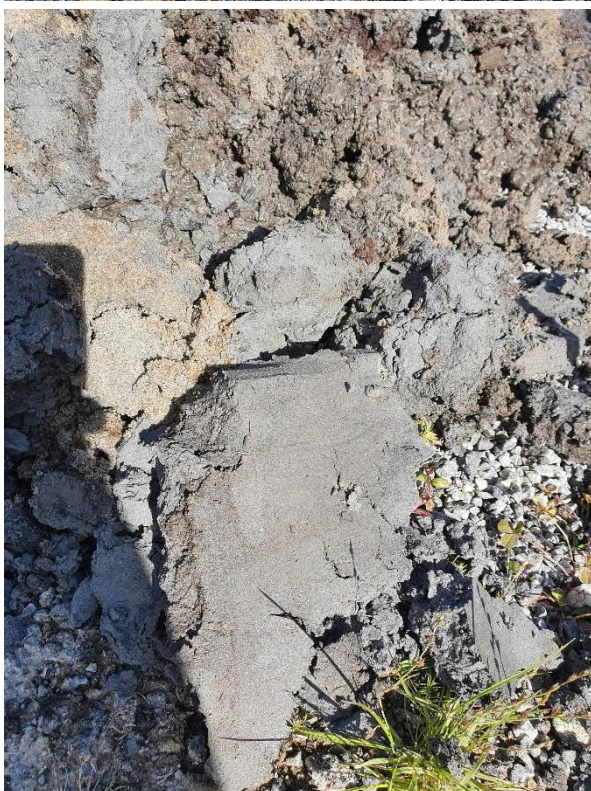
## 1.2 PG 2

| Provgrop<br>Djup | Fyllning<br>djup | Sand<br>djup | Siltig sand/<br>Silt. Djup | Kommentar/Anteckning |
|---|---|---|---|---|
| PG2<br>(~0,5 m) | 0–0,2 | 0,2- | - | Sandningsgrus. Gropen vattenfylldes omedelbart. Tyder på väl-dränerade massor ytligt (sand). Grävning avbröts |

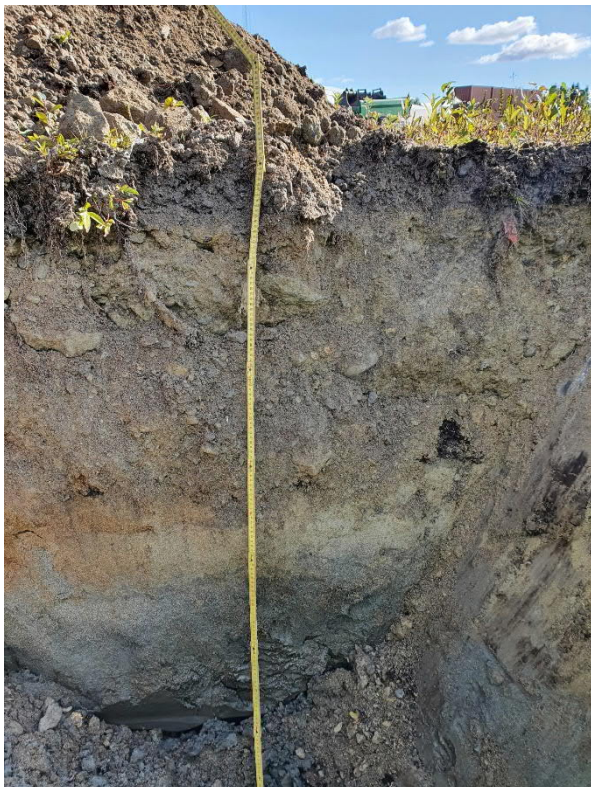
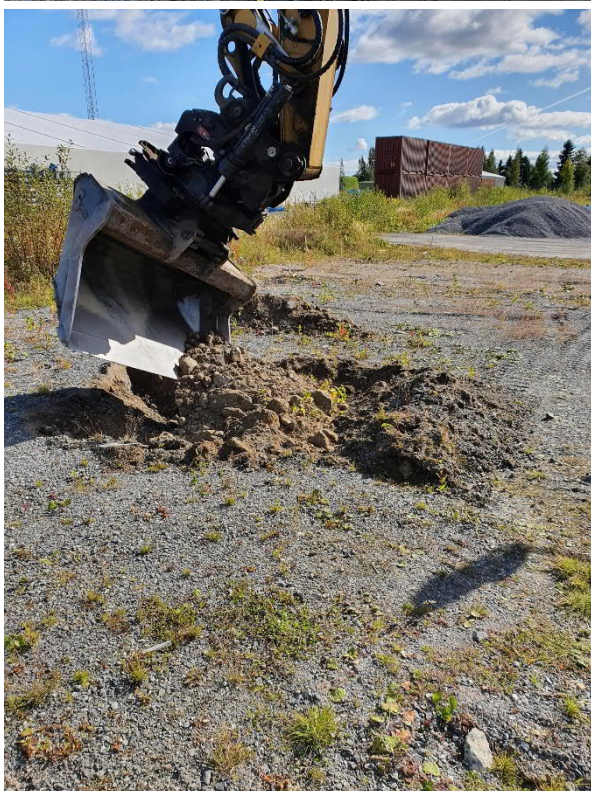
## 1.4 PG 4

| Provgrop<br>Djup | Fyllning<br>djup | Sand<br>djup | Siltig sand/<br>Silt. Djup | Kommentar/Anteckning |
|---|---|---|---|---|
| PG4<br>(1,8 m) | 0–0,8 | 0,8–1,6 | 1,6- | Fyllning med sten grus sand <b>Mg[st, gr, sa]</b> tegelrester. Ovan sand och siltig sand. |

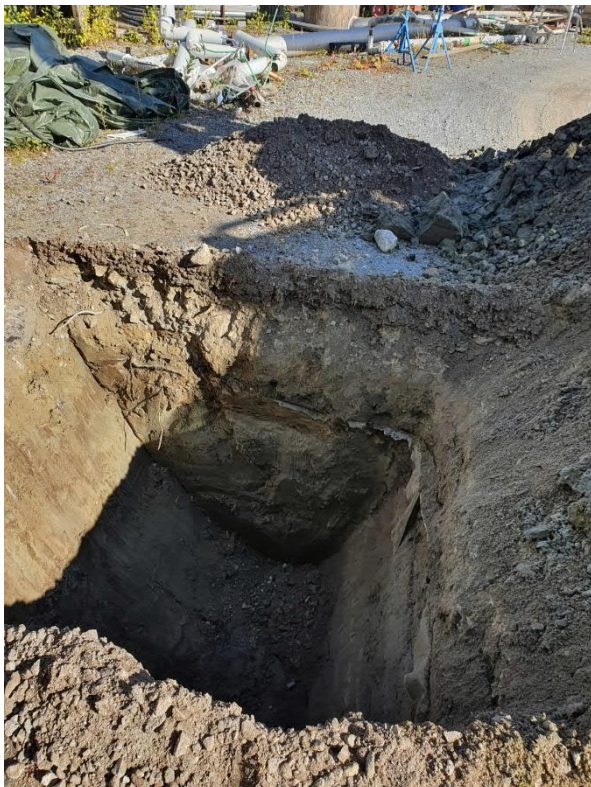
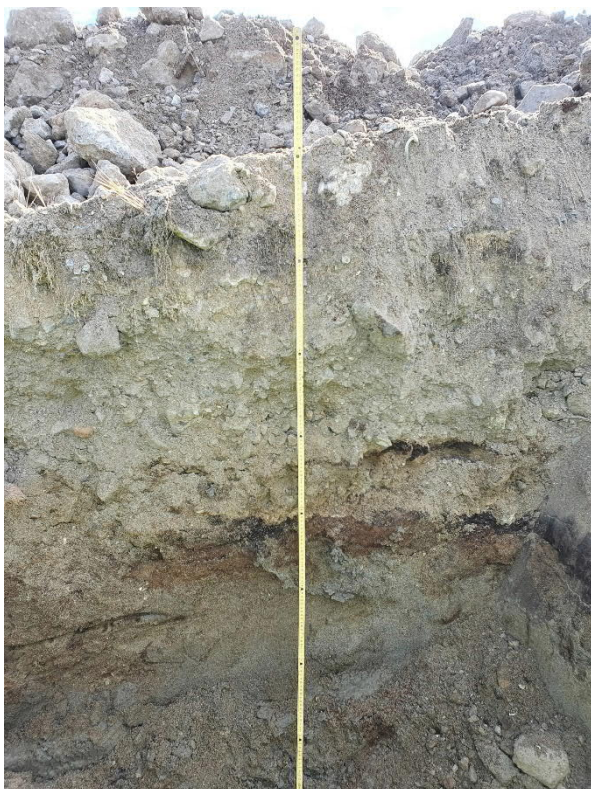
## 1.5 PG 5

| Provgrop<br>Djup | Fyllning<br>djup | Sand<br>djup | Siltig sand/<br>Silt. Djup | Kommentar/Anteckning |
|---|---|---|---|---|
| PG5<br>(1,5 m) | 0–0,7 | 0,8–1,3 | 1,3- | Sandningsgrus <b>Gr</b> i markytan ovan sand. Vatten trycker in i gropen mellan sand och siltig sand, på 1,3 meters djup. |

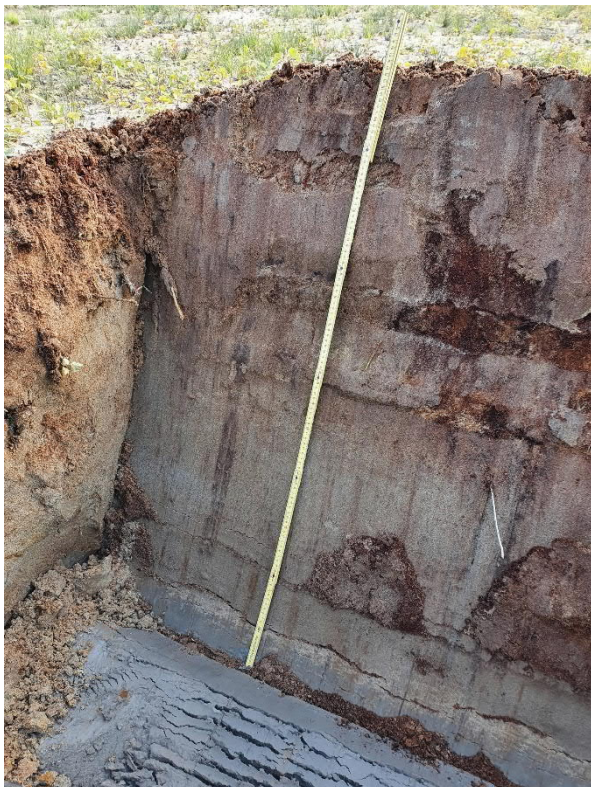
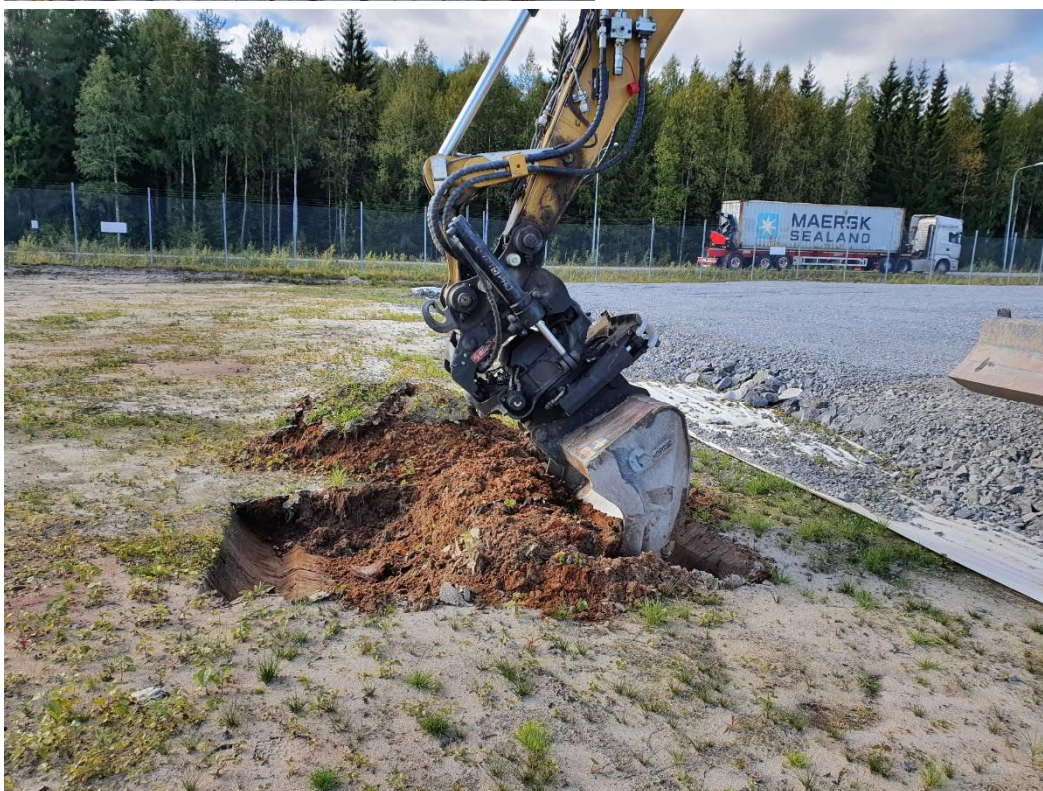
## 1.6 PG 6

| Provgrop<br>Djup | Fyllning<br>djup | Sand<br>djup | Siltig sand/<br>Silt. Djup | Kommentar/Anteckning |
|---|---|---|---|---|
| PG6<br>(1,1 m) | - | 0–0,75 | 0,75- | Vatten trycker in i gropen mellan sand och siltig sand på 0,75 m djup. |

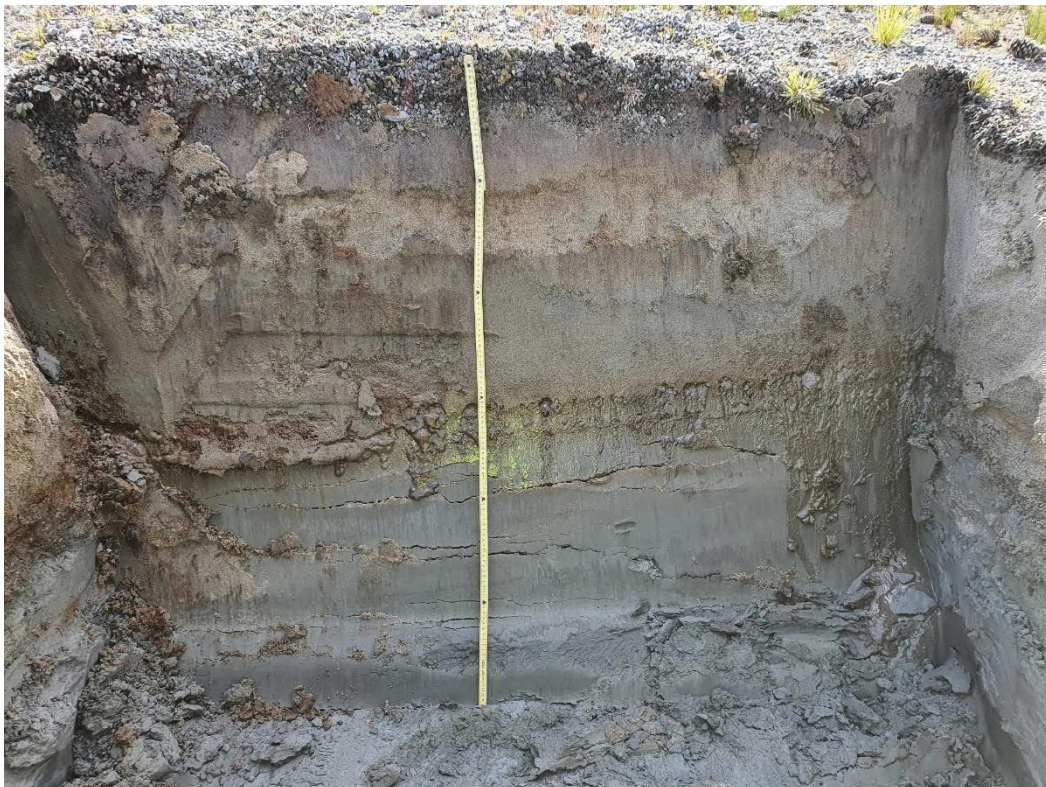
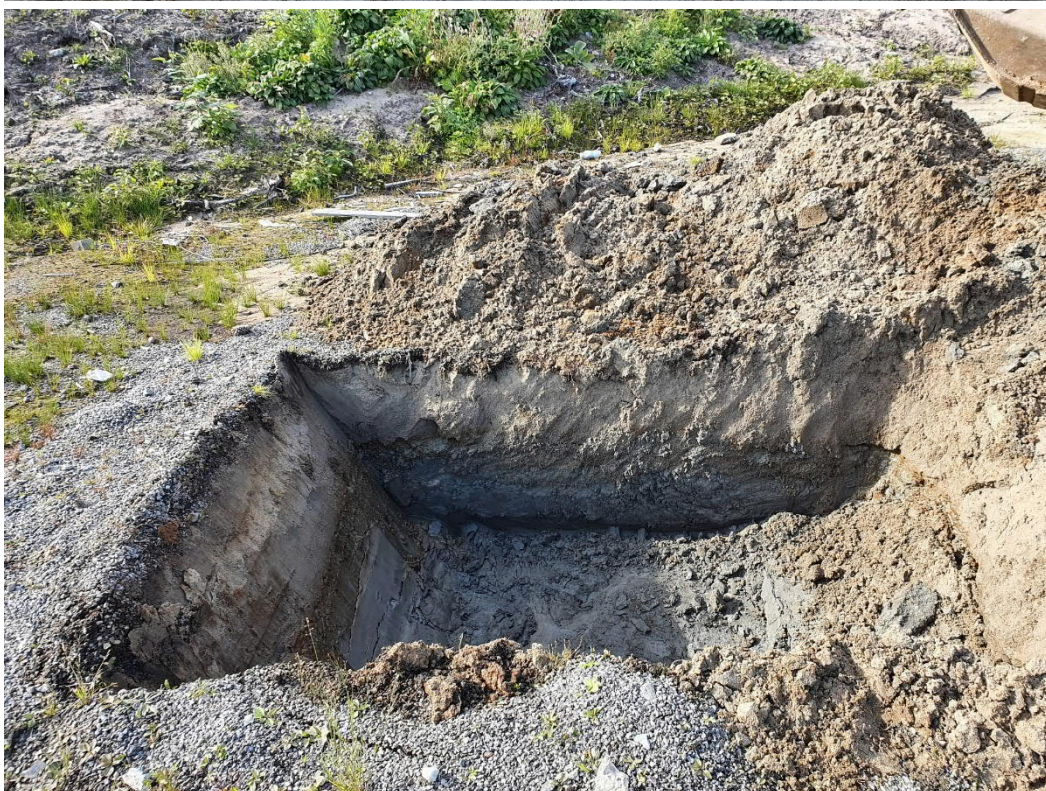
## 1.7 PG 7

| Provgrop<br>Djup | Fyllning<br>djup | Sand<br>djup | Siltig sand/<br>Silt. Djup | Kommentar/Anteckning |
|---|---|---|---|---|
| PG7<br>(1,1 m) | - | 0–0,6 | 0,6- | Fyllningsmaterial av sandningsgrus <b>Mg[gr]</b> i markytan ovan sand. |

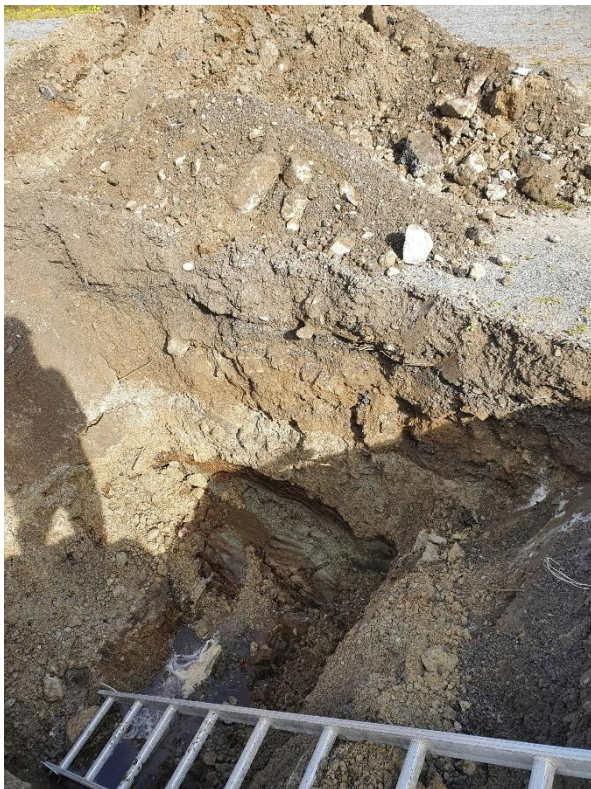
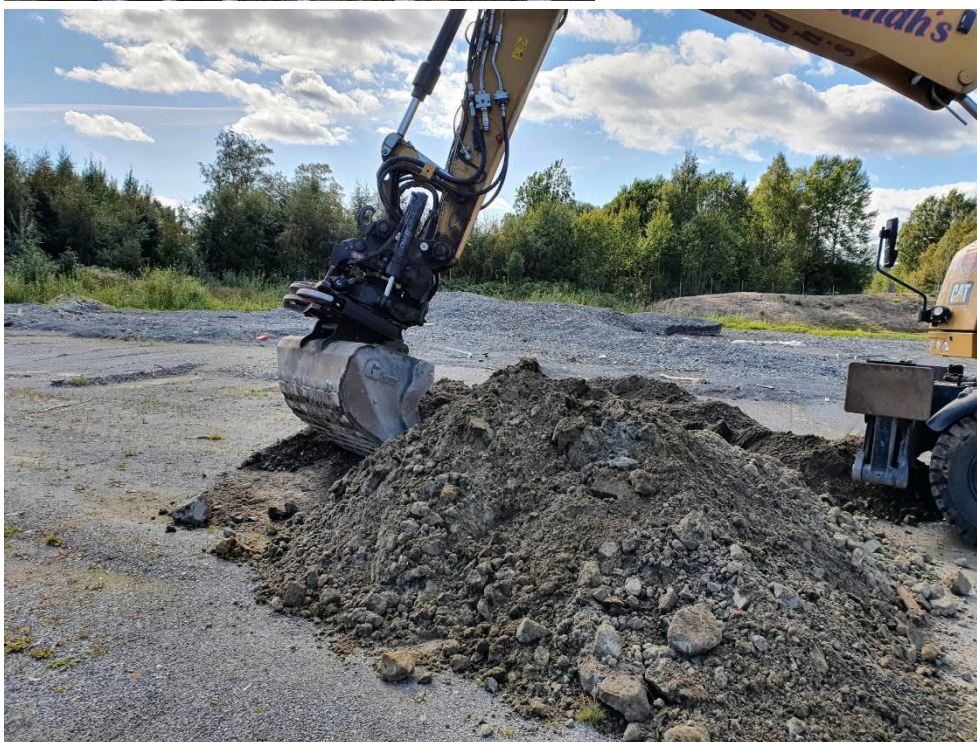
## 1.8 PG 8

| Provgrop<br>Djup | Fyllning<br>djup | Sand<br>djup | Siltig sand/<br>Silt. Djup | Kommentar/Anteckning |
|---|---|---|---|---|
| PG8<br>(2 m) | 0–1,3 | 1,3–1,8 | 1,8- | Fyllningsmaterial med sand, sten, grus <b>Mg[sa,st,gr]</b> med tegelrester. Vatten tränger in i gropen. |

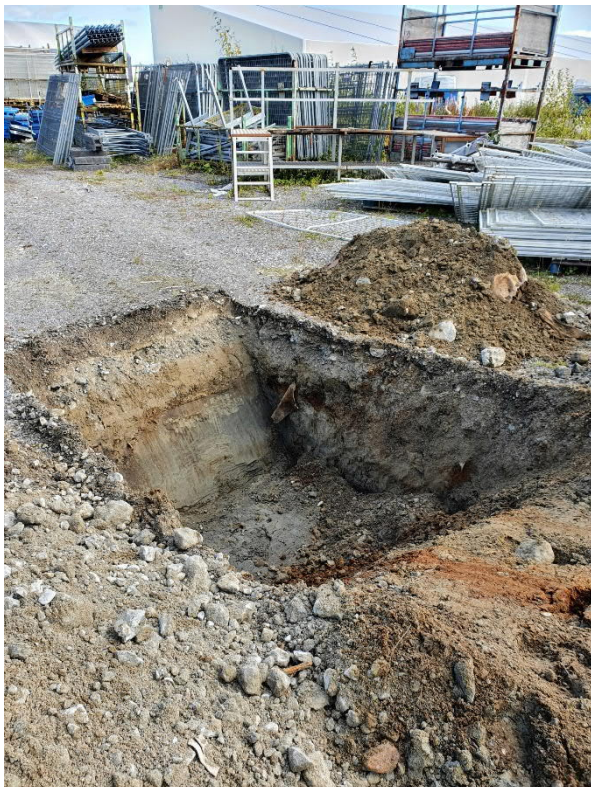
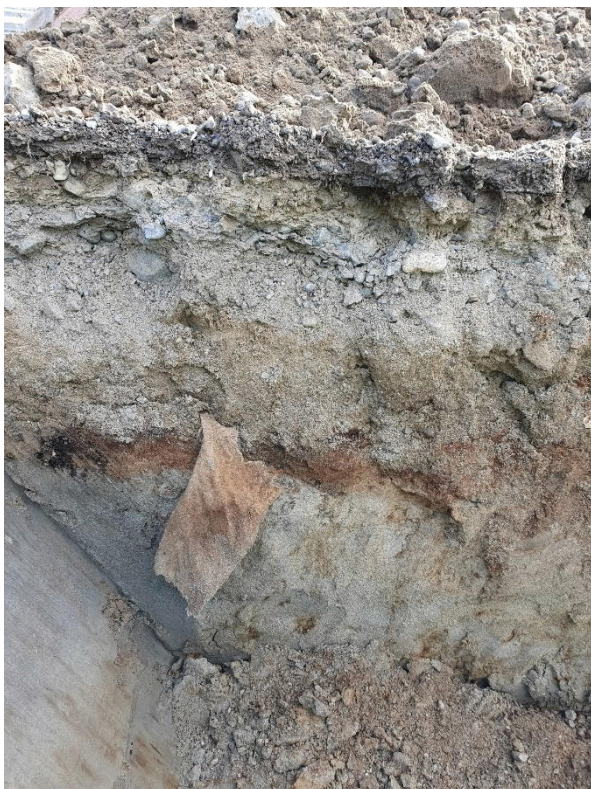
## 1.9 PG 9

| Provgrop<br>Djup | Fyllning<br>djup | Sand<br>djup | Siltig sand/<br>Silt. Djup | Kommentar/Anteckning |
|---|---|---|---|---|
| PG9<br>(1,2 m) | 0–0,5 | 0,5–1,2 | 1,2- | Markduk mellan fyllning och sand. Fyllningsmaterialet innehåller sand, grus och sten. |

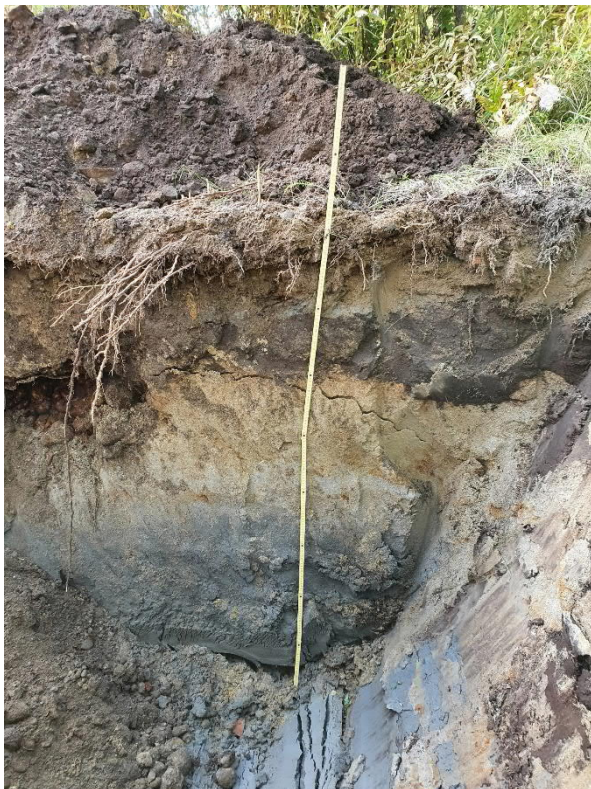
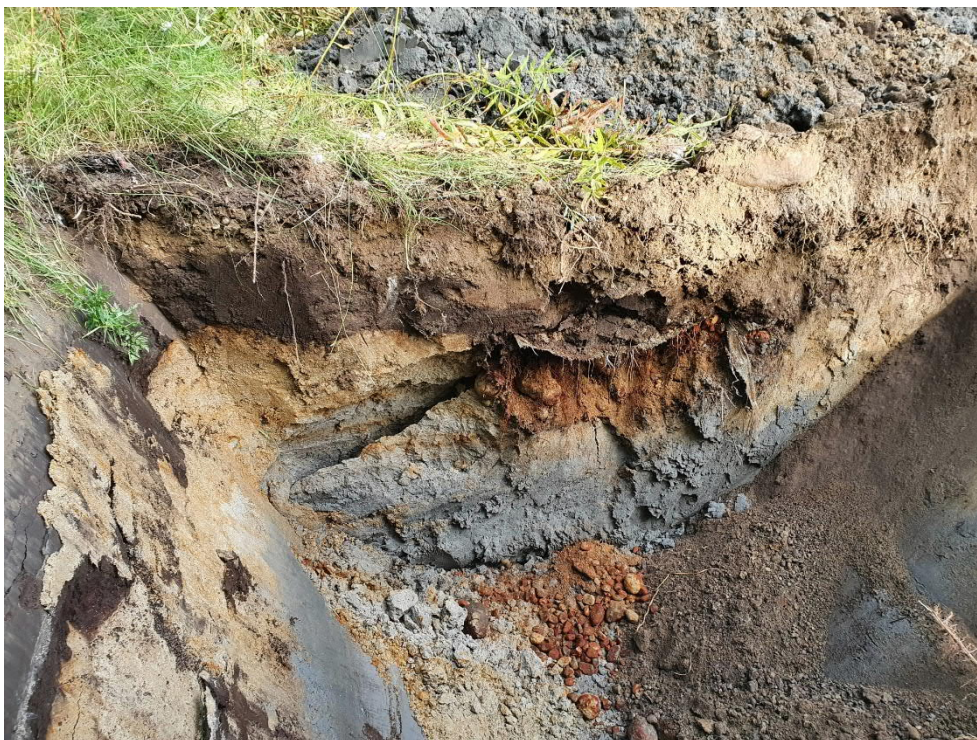
## 1.10 PG 10

| Provgrop<br>Djup | Fyllning<br>djup | Sand<br>djup | Siltig sand/<br>Silt. Djup | Kommentar/Anteckning |
|---|---|---|---|---|
| PG10<br>(1,7 m) | 0–0,1 | 0,5–1,2 | 1,2- | Sandig fyllning med tegel på 0,4 m mullhaltig jord (Hu). Sand ovan siltig sand. |

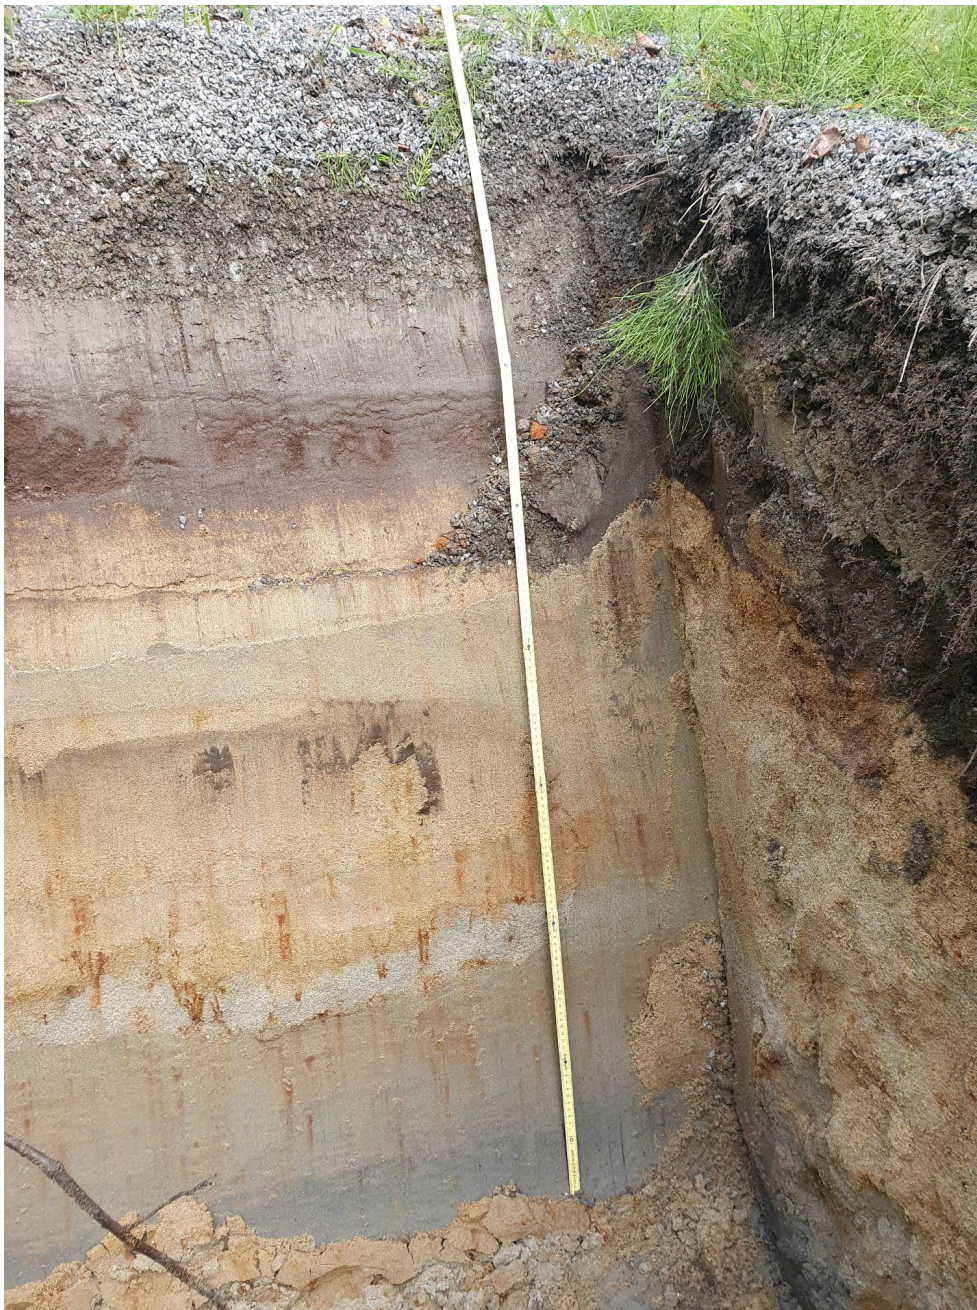
## 1.11 PG 11

| Provgrop<br>Djup | Fyllning<br>djup | Sand<br>djup | Siltig sand/<br>Silt. Djup | Kommentar/Anteckning |
|---|---|---|---|---|
| PG11<br>(1,5 m) | 0–0,1 | 0,5–1,15 | 1,15- | Fyllningsmaterial av sandningsgrus med tegelrester ovan 0,4 m mullhaltig jord (Hu). GVV 1,15 m under markyta. Gropen blev snabbt instabil. |
