Naturvärdesbedömning
För detaljplan Södervik 1:7

Byggnadsnämnden i Umeå kommun har beslutat om detaljplaneläggning för Södervik BN-2019/01978 (se figur 1). Planområdet utgörs i dag till största delen av fastigheten Södervik 1:7 samt ett flertal bostadstomter, både permanentboende och fritidsboende. Området omfattas idag av gällande detaljplan 2480K-P59/1972. Syftet med den nya planen är att möjliggöra för ytterligare ungefär 7–9 bostäder inom området, samt att anpassa befintliga byggrätter för permanentboende.

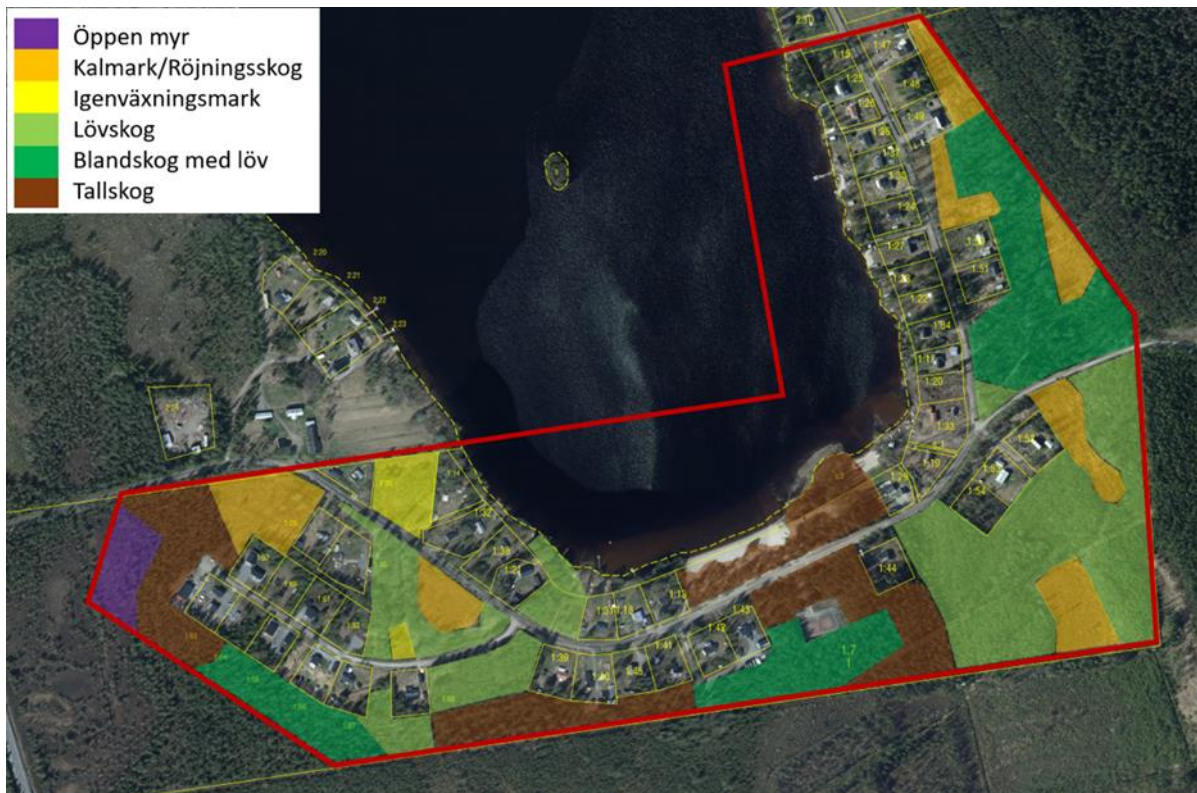
Figur 2: Planområdet (rött) med områdets naturtyper.

Planområdet ligger i den södra änden av sjön Täftetträsket och omfattar en stor del av fastigheten Södervik 1:7 (se figur 2). Inom planområdet ingår även ett femtiotal bostadstomter samt sjöns södra ände. Naturmark inom planområdet består näst intill uteslutande av skog. Naturen i närområdet utgörs också till störst del av skogsmark, men stora arealer myrmark finns också i anslutning till planområdet. Sumpskogar och myrar är många gånger påverkade av dikning vilket har lett till ökad andel skogbeväxt mark i landskapet. Runt sjön Täftetträsket finns inslag av jordbruksmark, inklusive jordbruksmark i olika igenväxningsstadier. Runt sjön, intill och på gammal jordbruksmark, så är lövträdsinslaget något högre än i det omkringliggande landskapet. Framför utgörs lövinslaget av björk, men även asp och sälg förekommer. Andelen löv i planområdets ungskogar är också högre än i det omkringliggande skogslandskapet.

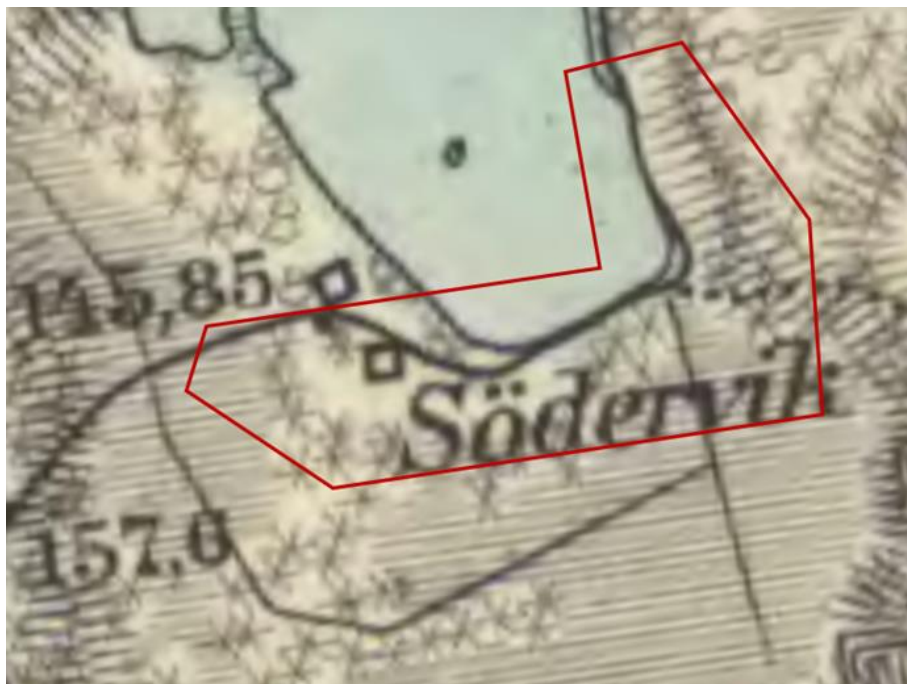
Figur 4: Generalstabskartan 1910.

Södervik 1:7 var tidigare ett hemman som nyttjade delar av områdets sand- och torvmarker för jordbruk. Generalstabskartan från 1910 (se figur 4) visar gårdens läge inom planområdet, sydväst om Täfteträsket. Den huvudsakliga odlingen bedrevs på sandmarkerna vid gården. I övrigt så visar generalstabskartan att stora delar av området varit myrmark (streckade områden), samt att diken anlagts för att dränera marken. Dikessystemet från denna tid finns kvar även i dag och dränerar vatten från myrarna väster om planområdet, genom Lilltjärnmyran (strax söder om planområdet) och ut i Täfteträskets södra ända. Utifrån generalstabskartorna från 1910 och framåt så framgår det att öppen myr i stor omfattning övergått till skogsmark, framför allt i den sydöstra delen av planområdet och vidare söderut.

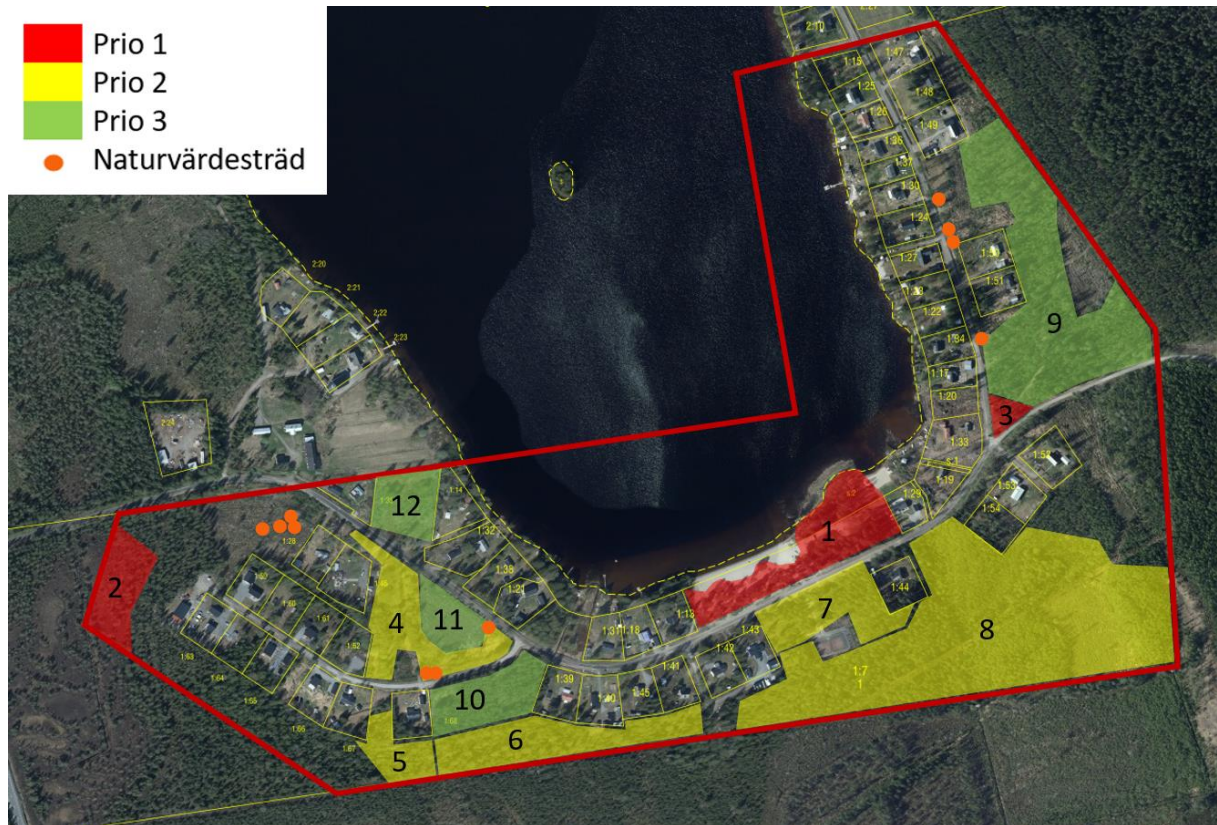
Figur 6: Naturobjekt inom planområdet.

Naturvärdesobjekten är indelade i tre prioriteringsklasser där klass 1 är högst prioriterad för att bevara. Objekt med Prio 1 bör bevaras, och deras naturvärden är sådana att objekt bör bevaras i sin helhet. För lägre prioriterade objekten är det möjligt att värna naturvärdena genom att delar av områdena, eller vissa element bevaras. Naturvärdesträden bör alltid bevaras.

Ett antal träd finns utmärkta i naturobjektskartan (figur 6). Dessa utgörs till störst del av asp, men tre sälgar finns också med (exempelvis i objekt 4). En stor mängd efter avverkning kvarlämnade träd finns också inom objekt 6, 9 och 11, framför allt tall men även björk. Utöver dessa träd finns det också en hel del värdefulla träd på, och intill befintlig tomtmark.

Träden i figur 6 är särskilt prioriterade att värna utifrån deras naturvärde, och de bör alla bevaras. Så långt det är möjligt är det lämpligast att de inte ingår i framtida tomtmark utan får stå på allmän mark/naturmark. För övriga träd är det värdefullt att de sparas i så hög utsträckning som möjligt.

Naturvärdesobjekt med Prio 1 enligt objektlistan bör inte exploateras. Utpekade naturvärdesträd (figur 6) bör bevaras, och dessutom bör äldre/grövre lövträd - framför allt aspar - och tallar som finns inom området värnas i kommande exploatering. I så stor utsträckning som möjligt bör områden med äldre träd undantas från att bebyggas. I de delar när bebyggelse ändå kommer att beröra värdefulla träd så bör ett trädinslag ändå sparas i anslutning till, eller inom tillkommande tomter.

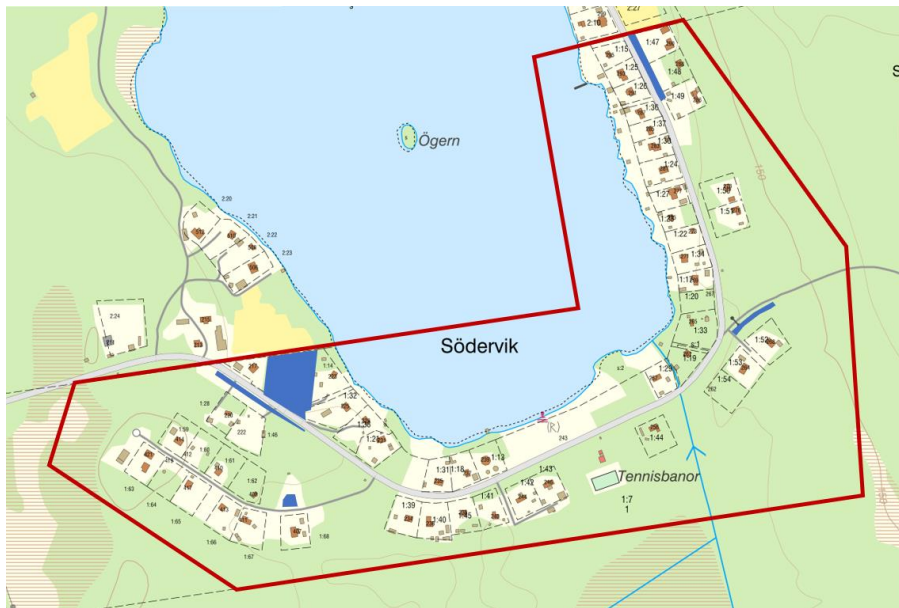
Figur 8: Förekomst av blomsterlupin

Det finns inom planområdet ett par förekomster av blomsterlupin *Lupinus polyphyllos* (se figur 8). Blomsterlupin är en från Nordamerika införd art som lätt sprider sig på ruderatmarker, vid vägar och på sandig mark. Den är att betrakta som en invasiv art som hotar den naturliga vegetationen. Förekomster av arten inom planområdet bör bekämpas, och om någon av förekomster berörs av kommande exploatering bör åtgärder vidtas så att den inte sprids ytterligare via växtavfall eller jordmassor.

Stor försiktighet bör råda vid störningar inom områden med lupinförekomster. Risken är stor att ytterligare spridning sker av denna invasiva växtart. Massor och växtavfall från dessa områden måste tas om hand på ett sådant sätt att det inte leder till en vidare spridning.

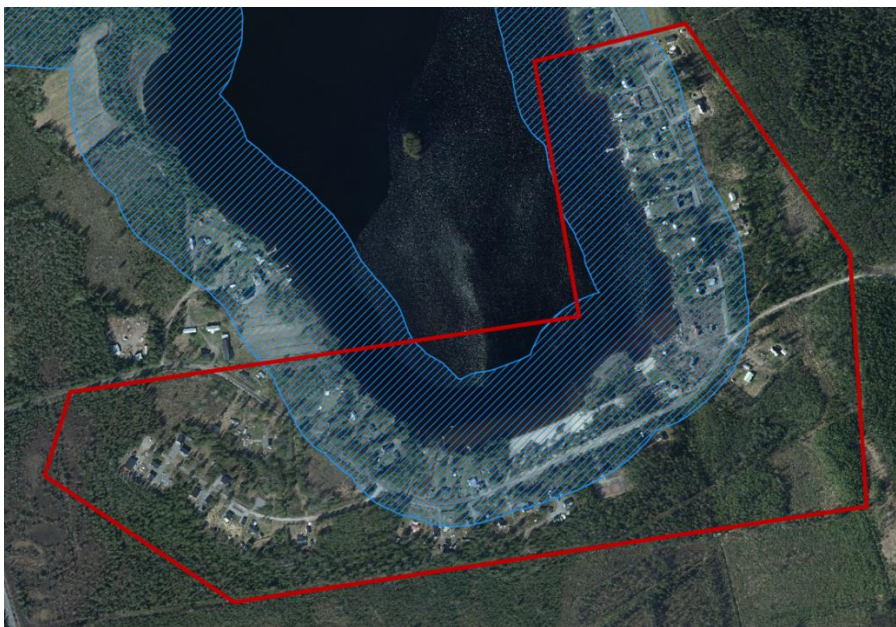
Figur 9. Strandområdet inom 100 meter i från Täfteträsket.

Nedanstående karta (figur 9) visar områden inom 100 meter från strandlinjen. Detta område är värdefullt både ur ett biologiskt och ett allemansrättsligt perspektiv. Övergången mellan land och vatten ger en mångfald av livsmiljöer vilket bidrar till artrikedomen. Strandområden fungerar också som skydd och passager i landskapet. Därför är de särskilt värdefulla för djur och växter. För människor ger stränder upplevelsevärden knutna till den öppna landskapsbilden.

Bedömningen är att ingen ny bebyggelse och ytterligare privatisering bör komma tillstånd mellan byvägen och sjön.

Ingen tillkommande bebyggelse bör tillkomma mellan vägen och sjön. Kvarvarande obebyggda strandmiljöer bör viggas åt att tillgodose den allemansrättsliga tillgängligheten och de ekologiska värden som finns knutna till strandområdet.
