# Naturvärdesinventering Norrbotniabanan

Sträckan Dåvamyran-Skellefteå

Dokumenttitel: Naturvärdesinventering Norrbotniabanan – Sträckan Dåvamyran-Skellefteå

Dokumentdatum: 2016-12-14

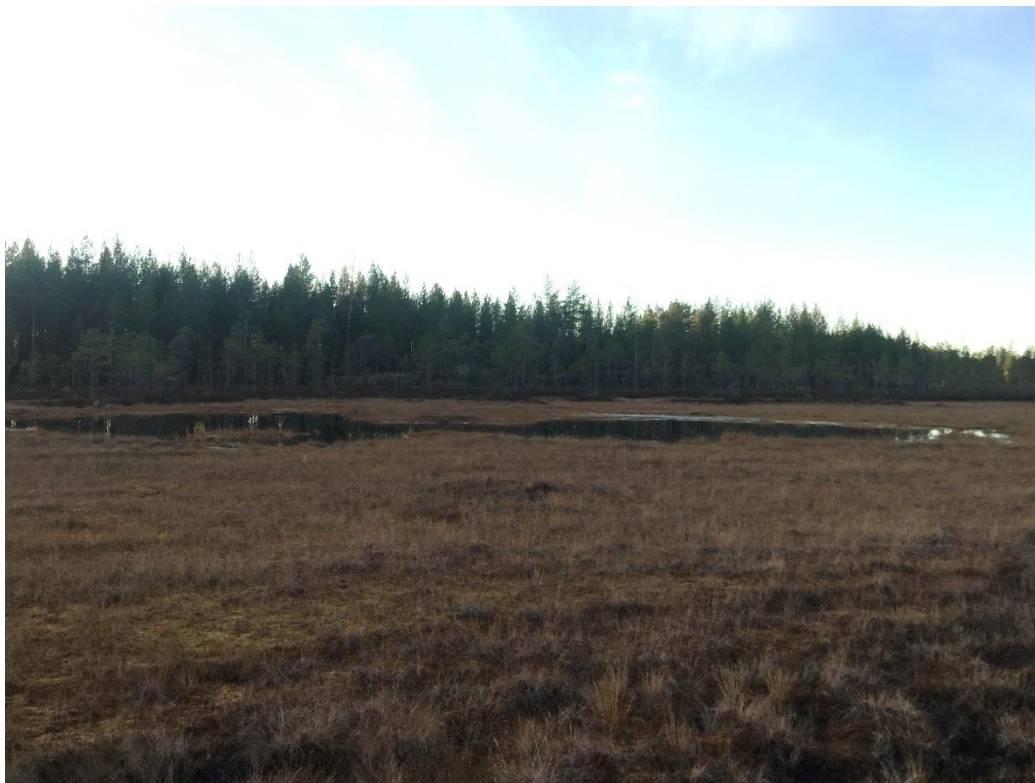
Figur 9. Större myr med förekomst av öppet vatten.

**Beskrivning:** Långsträckt myr i nord-sydlig riktning som består av tre sammanhängande myrar, två större och en mindre (figur 9). Den minsta myren har en knappt 50 meter lång göl med öppet vatten. Vegetationen på myren är delvis helt öppen och domineras tuvsäv, tuvull och tuvbildande vitmossor, delvis är den trädklädd med glest stående senvuxen tall och yngre tallar men även där dominerar tuvbildande vitmossor bottenskiktet. I objektets nordöstra del förekommer en högre andel äldre tallar. Myrens norra delar präglas i stort av ris som ljung och skvattram. Kring den lilla gölen växer fuktöredragande växter som ängsull och flaskstarr. Myrarna har påverkan av en skoterled som löper utmed hela östra kanten, en korsande kraftledningsgata samt att sydspetsen är belägen 100 meter norr om E4. I övrigt finns inga synliga spår av dikning. Objektet är i det lägre spannet av klass 2.

**Bedömning:** Myren bedöms ha höga naturvärden i form av en större sammanhängande blandmyr med inslag av öppet vatten och till stor del naturliga strukturer, samt att den i artanalysen av myrar bedömts som en potentiellt viktig miljö för myrfåglar (se avsnitt 3.3.4).

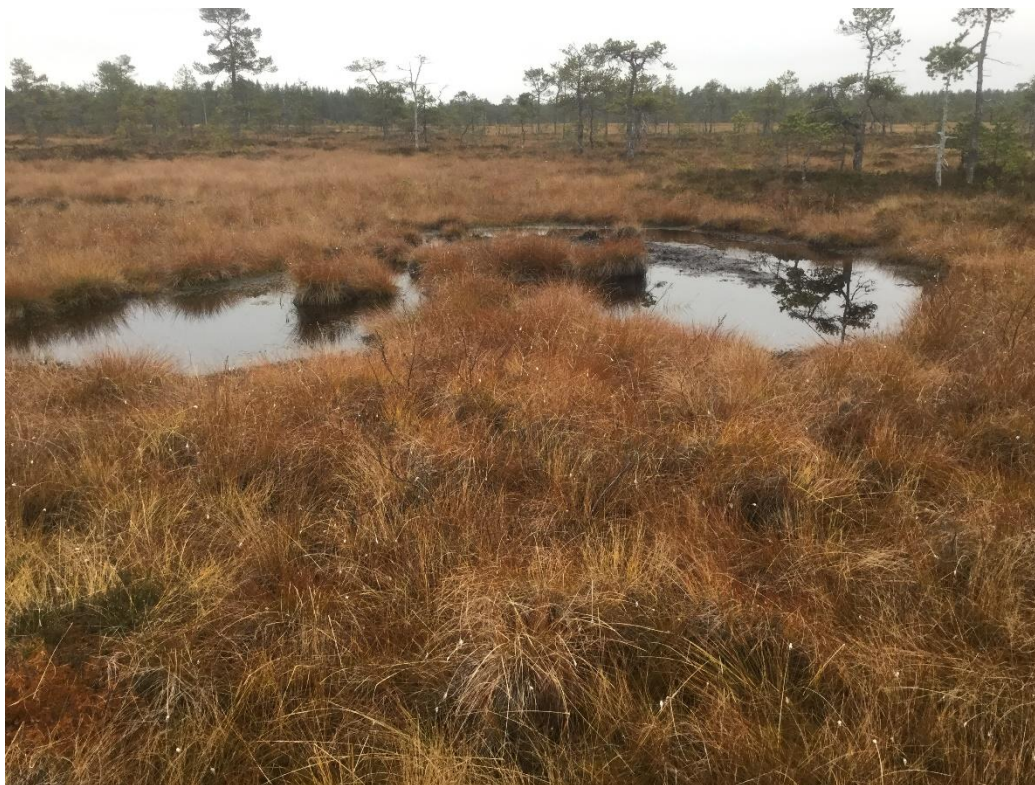
*Figur 13. En typ av myrmiljö som är gynnsam för rastande och häckande vadarfåglar – öppna partier med lösbottnen, så kallade flarkar. I bakgrunden syns gamla senvuxna tallar.*

Bedömning: Högt biotopvärde på grund av myrens storlek och tydligt utbildade sträng-flarkstruktur samt förekomsten av de riktigt gamla tallarna. Även skattat högt artvärde då myren antas vara en betydelsefull fågellokal för vadarfåglar. Sammanvägt högsta naturvärdesklass.

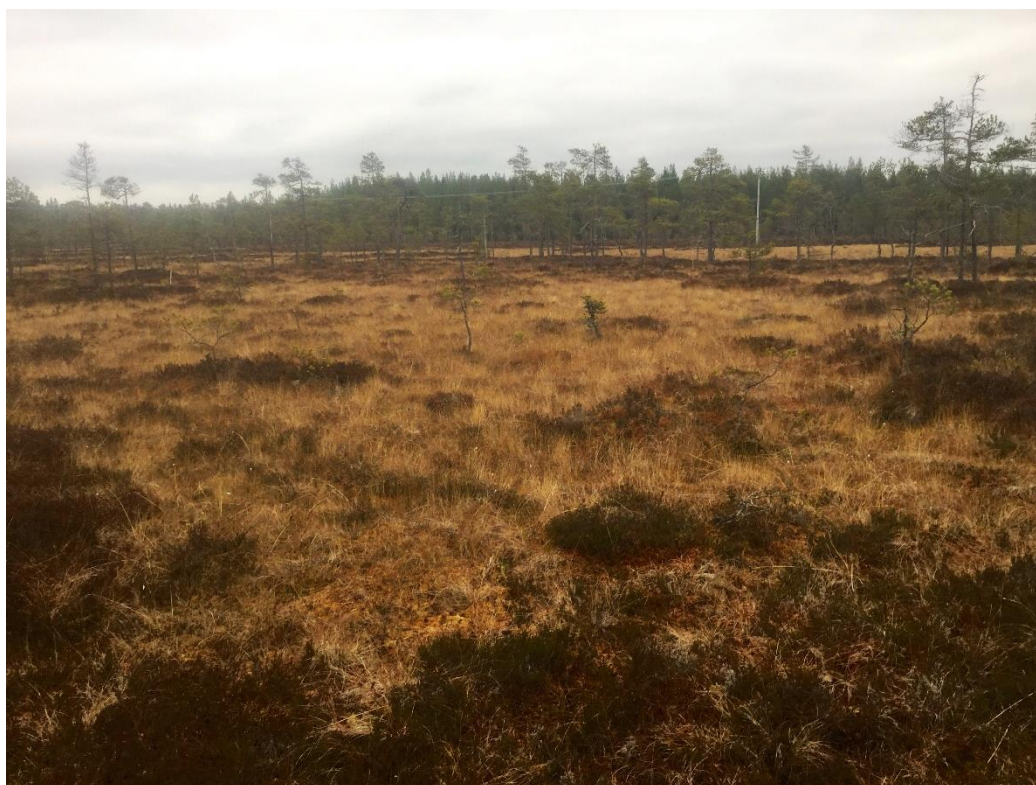
Figur 15. Den stora aapamyren har både öppna partier med vitmossor och tuvull samt ristvksamhällen med senvuxen tall.

Beskrivning: Stort myrkomplex norr om Svarttjärn som klassificeras som aapamyr och är en prioriterad Natura 2000-naturtyp (figur 15). Objektet är 20 hektar stort och omfattar de ur naturvärdessynpunkt finaste delarna av den totalt drygt 35 ha stora och flikiga myren, Sparvtjärn i nordost med omgivande myrmark inräknad. Stora delar av objektet har tydligt utbildad sträng-flarkstruktur där vegetationen på de torrare strängarna består av tuvbildande vitmossor, ris och tall. Förekomsten av gamla senvuxna tallar är påtaglig. De blötare flarkarna varierar i fuktighetsklass och består av löst till fast sammansatta vitmossor, tuvull och tuvsäv där det är torrare, ängsull där det är blötare. I mitten finns ett stort, öppet och blött parti, bitvis med lösbotten. Även i den norra delen finns ett tydligt blötare parti. De här blöta partierna bedöms vara av stort värde för fågellivet, framför allt för rastande och häckande vadarfåglar. Det finns ett längre dike i söder och ett som går tvärs över myren i norr men de är igenvuxna och bedöms i dagsläget inte påverka myrens hydrologi i så stor omfattning. Myrkomplexet sträcker sig väster om objektets gräns men är där mer dikat och har därför tilldelats en lägre naturvärdesklass.

Bedömning: Myren bedöms ha höga artvärden som viktig fågelokal och dessutom påtagliga biotopvärden med tydligt utbildad sträng-flarkstruktur, förekomst av gamla senvuxna tallar samt att det är en stor oexploaterad myr.

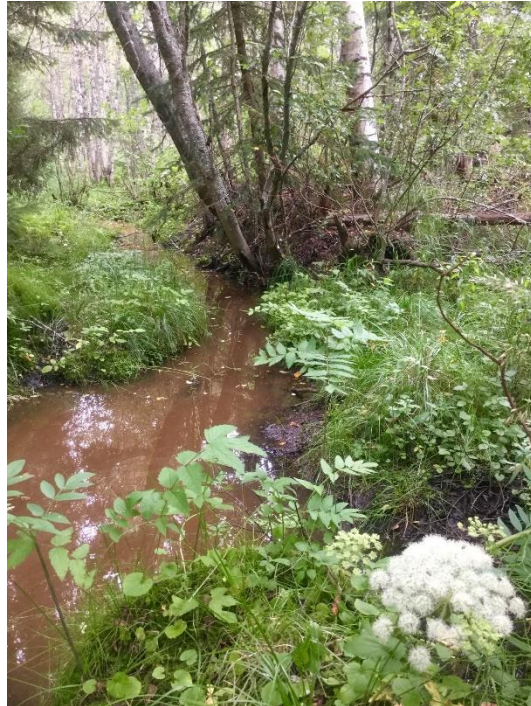
Figur 17. Skogen kring Sävarån är lövrik och bitvis fuktig kring en bäck.

knutna till döende och döda lövträd som aspticka, sälgticka och fnöskticka. Skogsbården utmed åns stränder bedöms vara ca 50–100 år, sekundärskog på tidigare kulturmark, båda stränderna antas ha ungefär samma historik. Västra och östra stränderna är båda lövdominerade men den västra har mer av grova lövträd och större inslag av solitär asp och aspkloner samt tall. Östra stranden har partier av tät buskskog och ett något lägre trädskikt där hägg, rönn, gråal och björk står tätt med ganska många men klena stammar (figur 18). Längst i söder övergår den östra stranden i öppen buskmark med stor störningspåverkan vilket syns i form av ruderväxter som hallon, brännässla och mjölkört och där har gränsen för naturvärdesobjektet dragits norr om buskmarken. Närmast vattnet finns ofta en bård av högväxt starr och gräs samt al- och videbuskar innan trädzonen tar vid. Kortare sträckor finns mänsklig påverkan av kraftledning, brygga, väg och isättningsplats för kanoter men det är så små partier att de fått ingå då de inte bedöms påverka objektets naturvärden som helhet särskilt mycket. Buskmarkerna och lövträden gör att det finns fåglar som till exempel gransångare, vid besök i augusti noterades morkullor. Lövträdblandningen och att det finns äldre träd och lövtorrakor antas gynna hackspettar. Bävrar är aktiva här vilket syns i form av både äldre och färska gnagspår på lövträd, främst asp.

Bedömning: Den stora lövrikedomen och det påtagliga inslaget av stående och liggande död lövved bidrar till höga biotopvärden. Sävaråns stränder är här även viktiga fågellokaliter för hålhäckande fåglar, hackspettar samt en del vadarfåglar. Därför har området också påtagligt till högt artvärde.

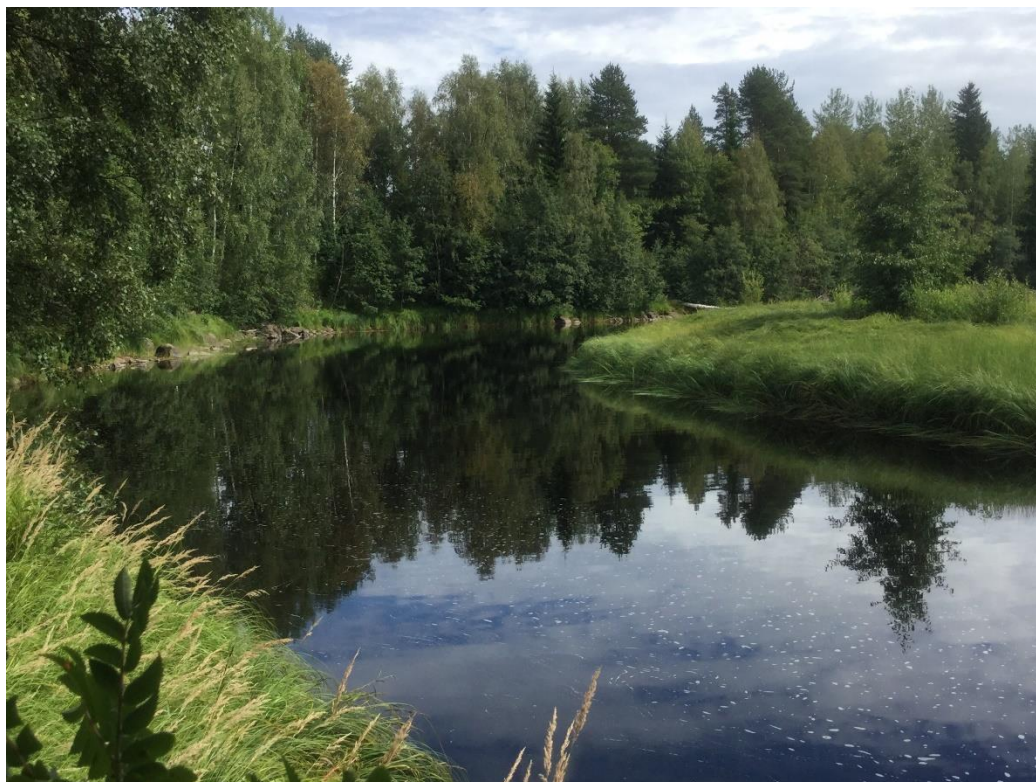
*Figur 20. Sävaråns västra strand norr om Sävar är lövrik med glasbjörk, asp, gråal, sälg samt rönn som syns i bildens vänstra hörn. Stränderna närmast vattnet kantas av högvuxen starr.*

Bedömning: Sävaråns västra stränder med sina rika lövvärden gör att objektet har ett högt biotopvärde. Biotopvärdena förstärks av närheten till rinnande vatten och området bedöms vara av stort värde för hålhäckande fåglar, insekter knutna till äldre löv- och barrved samt bäver som lever i lövrika strandmiljöer.

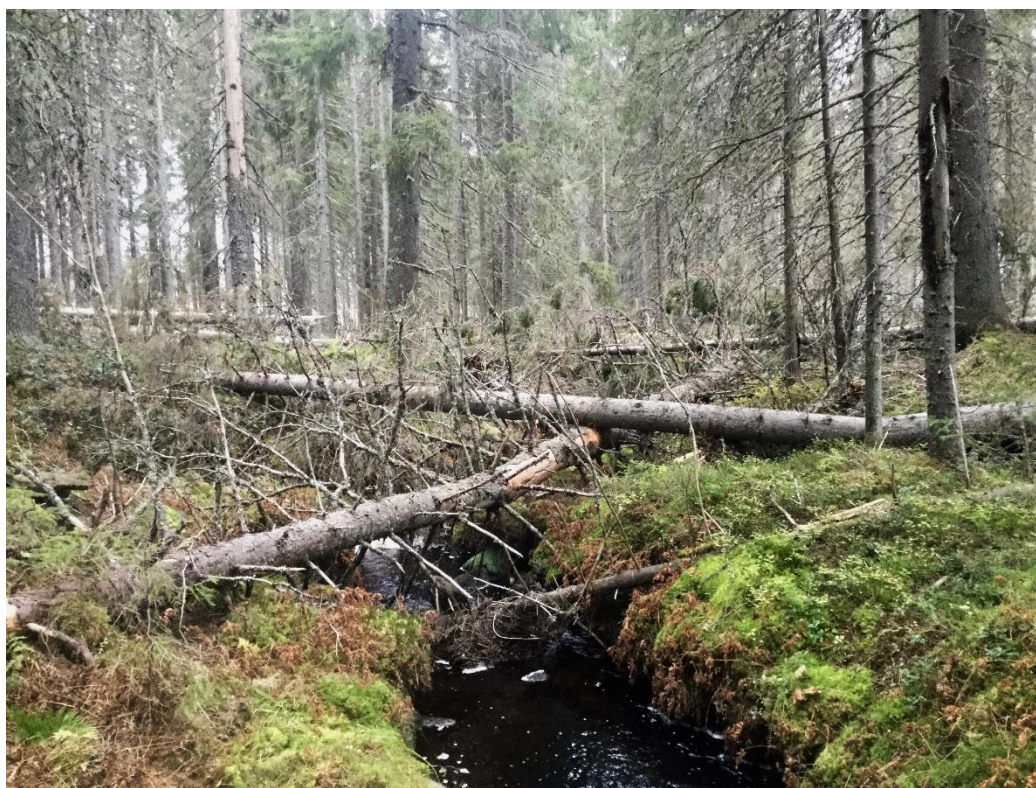
Figur 21. Rikliga mängder grov död granved ger förutsättningar för flera rödlistade vedsvamparter.

Bedömning: Området har påtagliga biotopvärden i form av äldre skog på högproduktiv mark med stora mängder död ved. Högt artvärde finns i form av ett flertal signalarter varav flera är rödlistade. Objektet bedöms vara av värde för vedlevande svampar och insekter, samt för födosökande hackspettar.

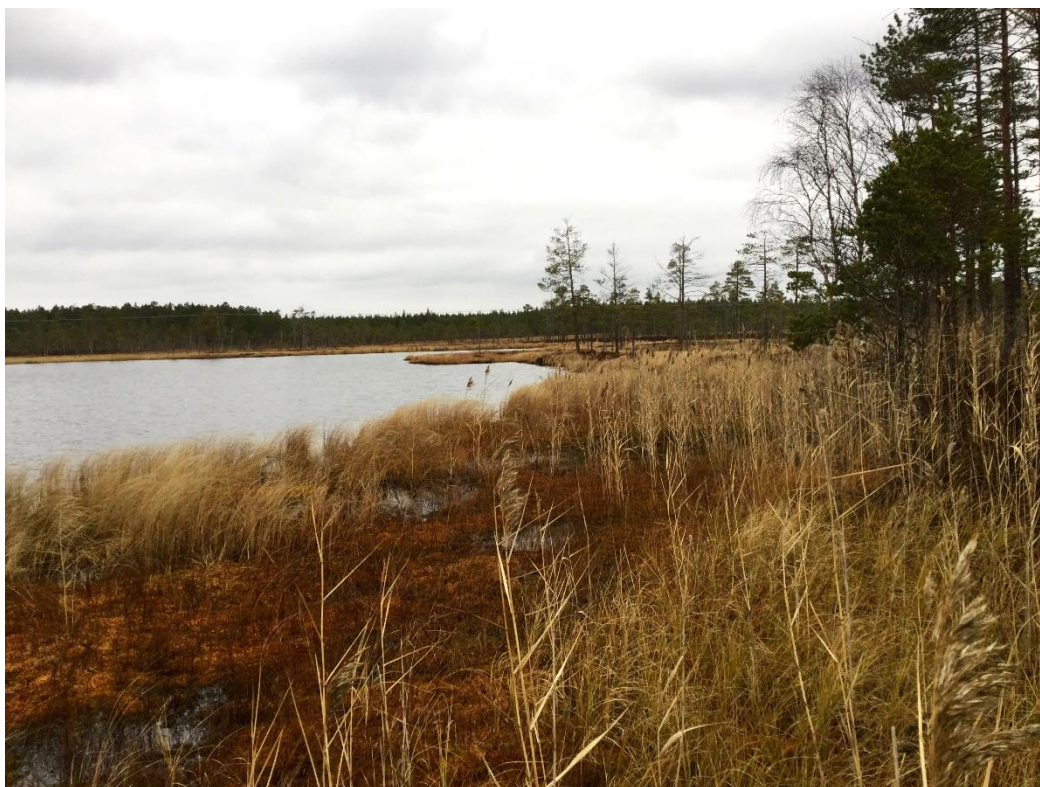
Figur 24. Sträng-flarkmyr vid Abbortjärn, nordöst om Sävar.

Bedömning: Området har höga biotopvärden i form naturliga övergångar mellan skog och öppen myr med betydande inslag av gamla träd och död ved samt genom en naturlig och varierad våtmarksvegetation. Dessutom uppvisar området stora hydrologiska variationer med inslag av sträng-flarksystem och öppet vatten. Området bedöms vara av högt värde för olika arter av våtmarksfåglar, däribland vadare och simfåglar.

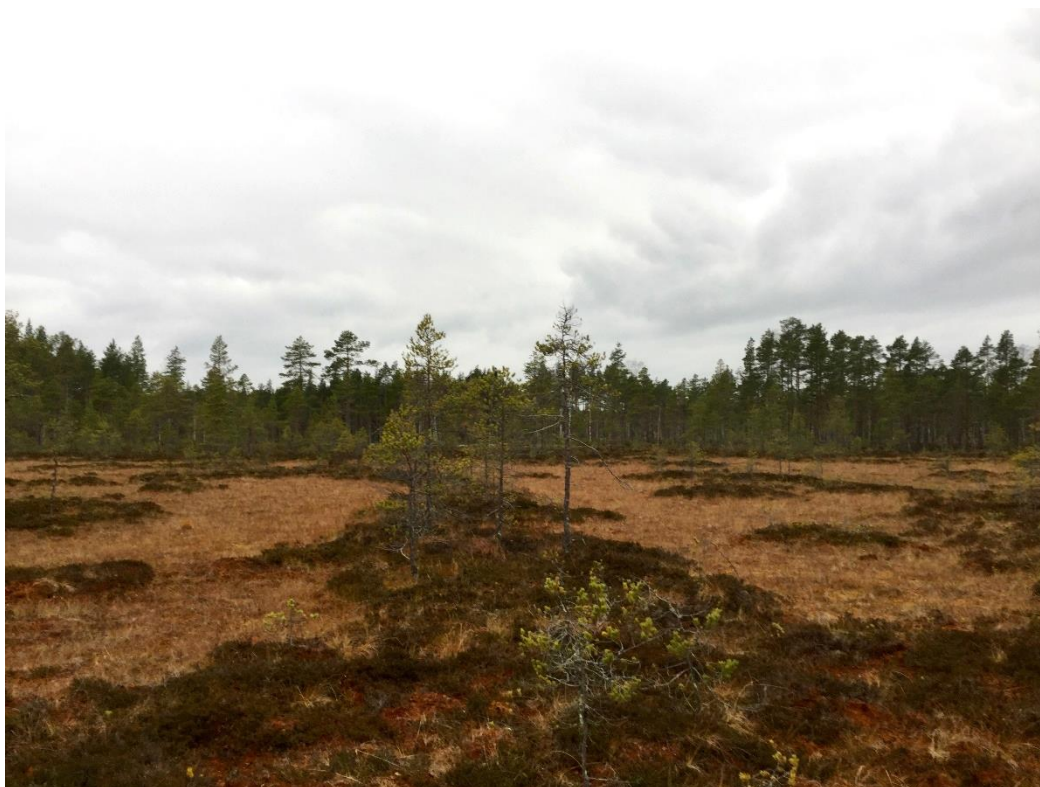
Figur 25. Myrmark kring Abbortjärn, nordöst om Sävar

Beskrivning: Objektet är cirka 14,2 ha stort och är del av ett större myrområde som totalt omfattar cirka 23 ha (figur 25). Stora delar av objektet utgör kantzoner till en större sträng-flarkmyr och övergångszoner från skog till öppen myr är därför karakteristiskt för detta objekt. Bland dessa tallar finns ett betydande inslag av gamla träd och död ved i form av talltorrakor. Det finns även dungar med tallsumpskog som är sporadiskt utspridda, i synnerhet i det norra och nordvästra delarna av området. Däremellan finns stora, öppna och tydligt fuktigare områden med tuvad vegetation med vitmossor, tuvull, tuvsäv, och vitag. Även kallgräs och Jungfru Marie nycklar (signalart) förekommer. Torra fläckar med ljung, renlavar och islandslavar är också utspridda över området. Småskalig hydrologisk variation finns i form av mindre partier med lösbottnar och små, öppna vattenspeglar som förekommer allmänt över stora delar av området.

Bedömning: Området hyser naturvärden i form av naturliga övergångar mellan skog och öppen myr med inslag av gamla träd och död ved. Området har dessutom en naturlig och varierad våtmarksvegetation samt hydrologiska variationer. Objektet bedöms framförallt vara av värde för skogshöns samt för vadare och andra våtmarksfåglar.

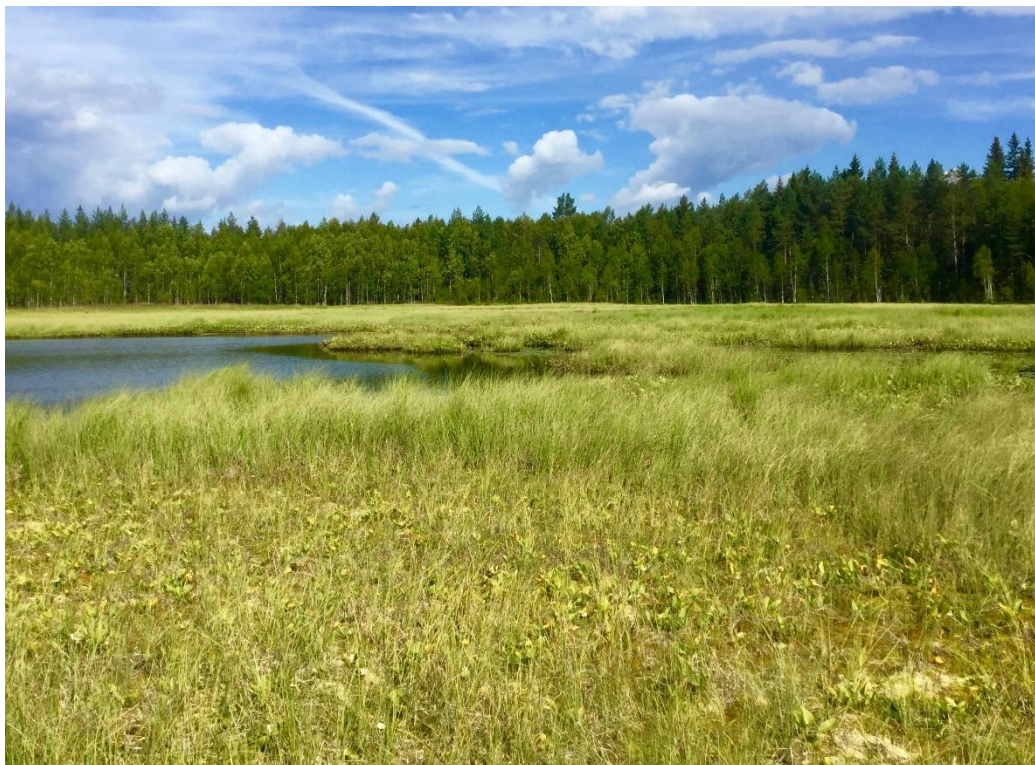
*Figur 34. Vid Rengårdstjärnen finns högvuxen våtmarksvegetation och varierande kantzoner mot det öppna vattnet, en miljö som sångsvanar och andra simfåglar brukar trivas i.*

Bedömning: Området är mycket fuktigt och har påtagliga biotopvärden i form av variationsrik våtmarksvegetation samt naturliga övergångar mellan våtmark och öppet vatten. Området bedöms vara av påtagligt värde för olika arter av våtmarksfåglar och simfåglar, exempelvis sångsvan, tranor och olika vadare.

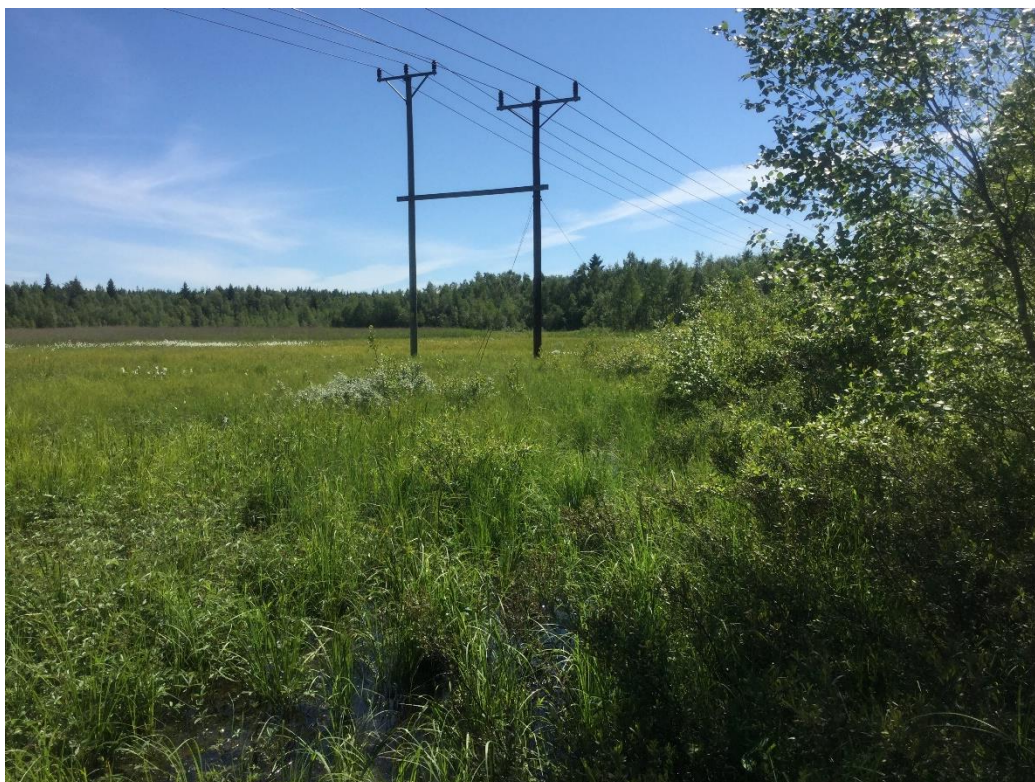
*Figur 36. Våtmarken intill sjön har en tydlig zonering med lövskog, buskar, starr- och videbälten och i bakgrunden skimtar vass. Området bedöms vara en viktig fågelbiotop.*

Beskrivning: En strandnära våtmark med tydlig zonering (figur 36). Överst på land en lövsjögård med björk, rönn och hägg. Lövsjögården är bitvis frisk med gullris och kruståtel, bitvis fuktig med skogsfräken och granvitmossa på marken. Därefter följer en buskzon med klen glasbjörk och sälg samt videbuskar. Utanför buskzonen finns en 50–100 meter bred strandzon med öppen våtmarksvegetation, med olika starrarter i bälten samt lägre vide. Fågelrik miljö - svanar, gäss och vadarfåglar vid öppet vatten och våtmarkerna. Småfåglar som sångare och tättingar knutna till löv- och buskmarkerna. Våtmarksmiljöerna har naturliga strukturer och inga synliga spår av dikning.

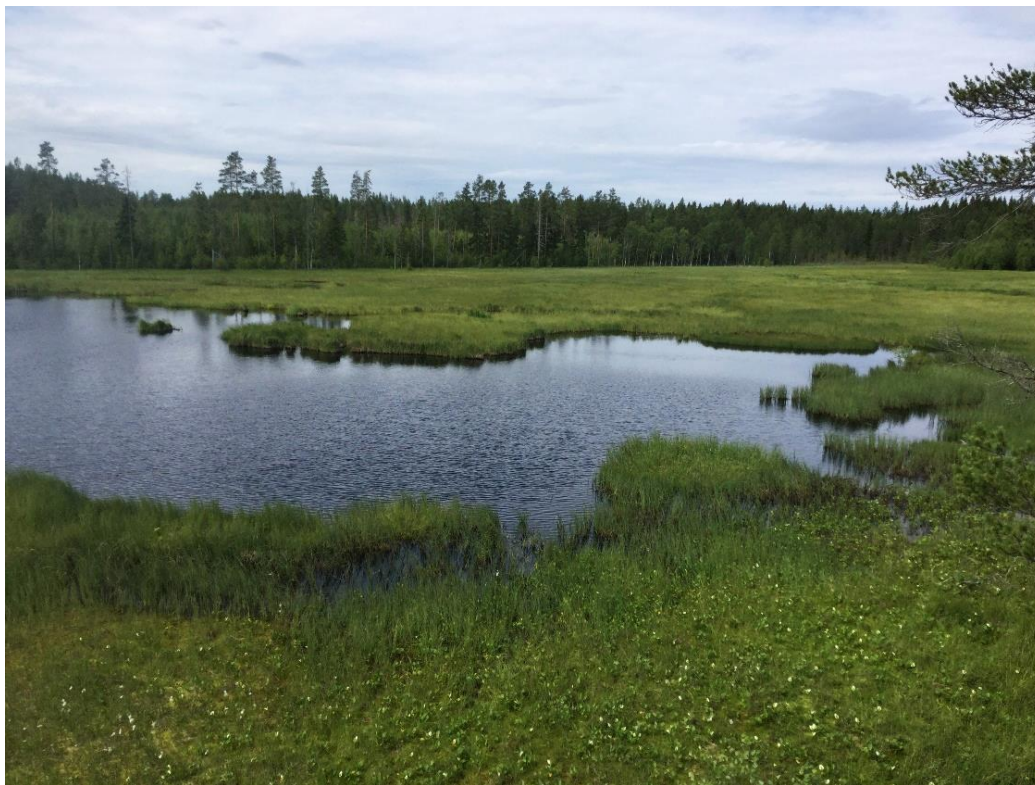
Figur 40. Vid Stor-Olstjärnen finns en bred våtmarkszon som bryts upp i små öar och vikar vid vattenbrynet.

Beskrivning: Myrmark med tjärn i den södra delen. Området ligger i en svacka och övergången från skog till våtmark är därför bitvis naturligt skarp, men kantzoner av tall återfinns ändå längs den östra kanten (figur 40). I kantzonen med tall dominerar tuvull, ängsull, skvattram och odon. Där finns även inslag av signalarten Jungfru Marie nycklar. Markfuktigheten ökar sedan snabbt och längre ut i blötare partier dominerar vitmossor och flaskstarr tillsammans med arter som norrlandsstarr, kråklöver och rikliga mängder av signalarten missne. Längs tjärnens kant, i synnerhet i den norra delen, finns flertalet små vikar och små starrbeväxta öar som tillsammans bildar en mosaikartad

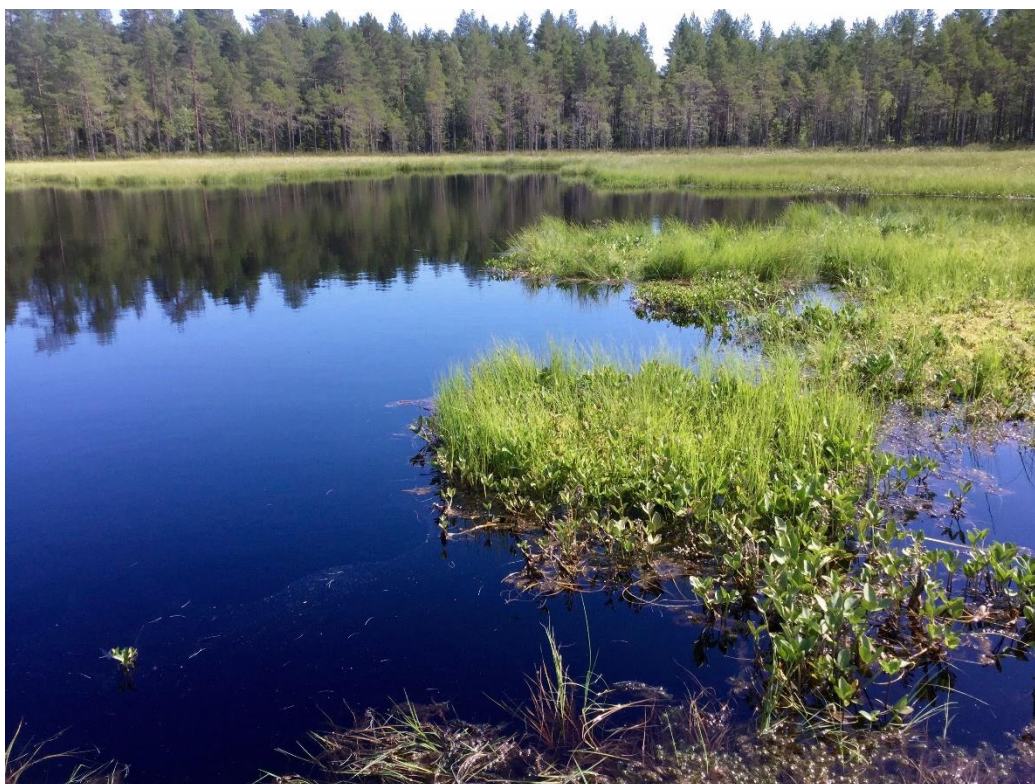
Figur 42. Strandzoner med starr och vattenklöver vid Hamptjärnen.

Beskrivning: Den lilla tjärnen har kantzoner av vattenklöver, kråklöver, dunört och flaskstarr som bildar fristående ruggar och små vikar längs med strandzonen (figur 42). Fuktigheten ökar snabbt, och ger en skarp övergång från skog till våtmark. Tjärnen kantas av en smal zon av klenare tall innan den torrare produktionsskogen tar vid. En grupp med krickor observerades vid inventeringstillfället och ett gammalt bo efter sångsvan noterades vid strandzonen. Objektet omges till stor del av yngre till medelålders produktionsskog, bortsett från den nordöstra delen som gränsar mot myrmark (se objekt 82).

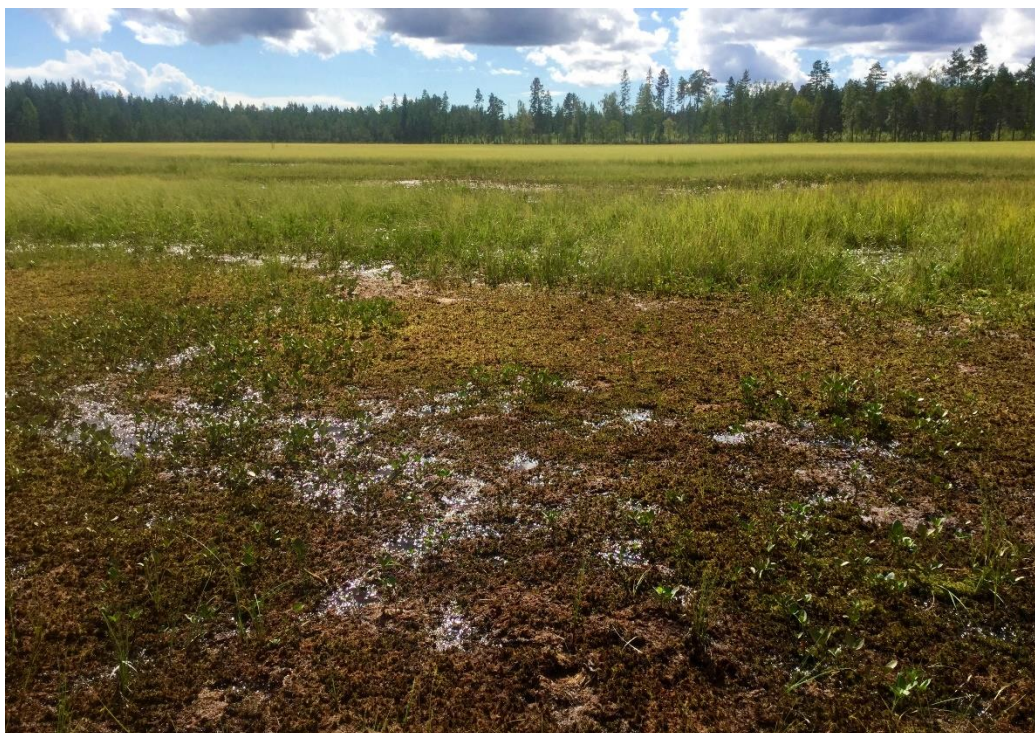
Figur 44. På Stor-Bussumyran finns utbredda områden med riktigt blöta förhållanden som gynnar olika vadarfåglar.

Beskrivning: Myren är stor och helt öppen (figur 44). Myrplanet domineras till stor del av vitmossor och trådstarr men även flaskstarr är vanlig. Andra vanliga arter är rosling, tranbär och rundsileshår. Myren har i allmänhet ordentligt blöta förhållanden med stora inslag av ängsull och dystarr i partier där fuktigheten ökar. Det finns också stora, sammanhängande områden med lösbottnar och öppna vattenspeglar, i synnerhet i myrens norra delar där vattenklöver växer i stora mängder. En grupp gluttsnäppor siktades där vid inventeringstillfället. Objektet omges till största delen av sluten skog, bortsett från ett hygge som är beläget vid den sydvästra kanten. Myren slutar tvärt i kanterna där skogen sedan tar vid. Ett äldre dike noterades i den nordöstra delen men bedöms inte ha avsevärd effekt på myrens hydrologi.

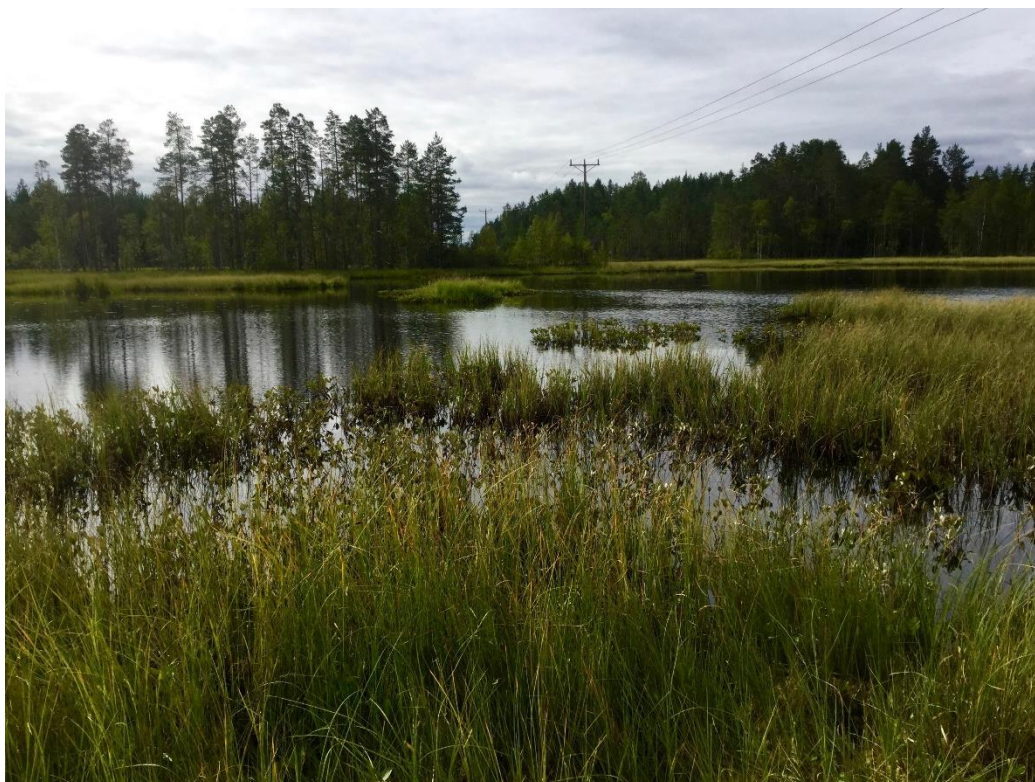
Figur 47. Lill-Tyrilsjön, nära Yttre Storbäcken.

Beskrivning: Objektet utgörs av en mindre myr med en tjärn i mitten av området (figur 47). Övergången från skog till öppen myr är bitvis skarp, med en kantzon av yngre tall med vissa inslag av björk. Här dominerar risvegetation med odon, skvattram, ljung och dvärgbjörk. Det öppna myrplanet domineras av vitmossor och flaskstarr. I fuktigare partier samt i kantzoner mot det öppna vattnet finns ängsull, rundsileshår, storsileshår och dystarr. Vattenklöver finns i rikliga mängder och blir särskilt dominant mot det öppna vattnet. Sparsamma mängder kallgräs noterades också. Gräsänder, knipor och tranor siktades vid inventeringstillfället. Äldre diken, nu mestadels igenväxta, bedöms ha viss effekt just i närheten av dikena men i övrigt inte påverka området avsevärt. En kraftledningsgata korsar objektet i nord-sydlig riktning. Skogsmark omger hela myrområdet.
