Sopsaltning av cykelvägar

- för bättre framkomlighet och säkerhet för vintercyklister

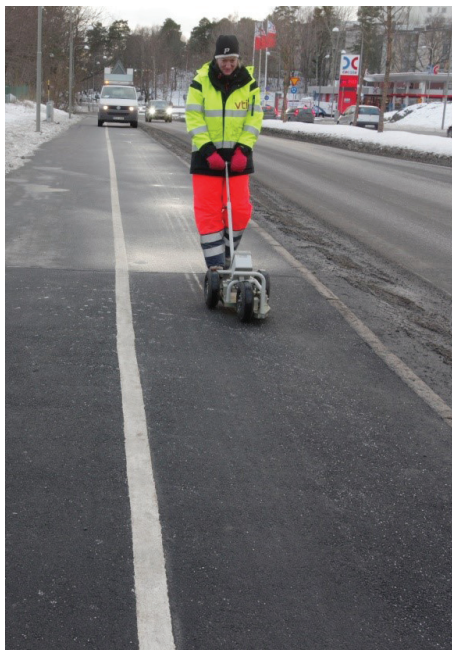
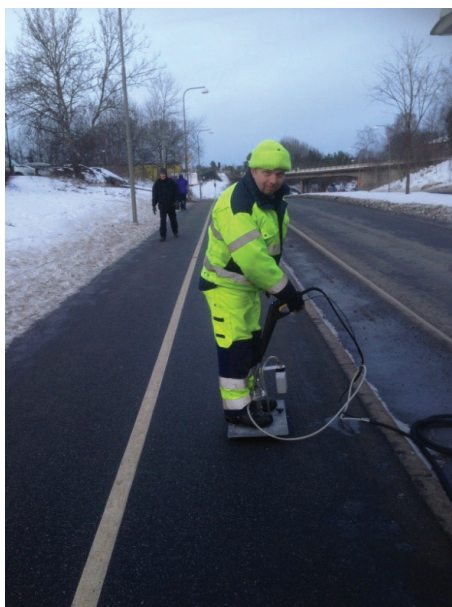
■ Friktionsmätning och saltprovtagning för utvärdering av metoden.

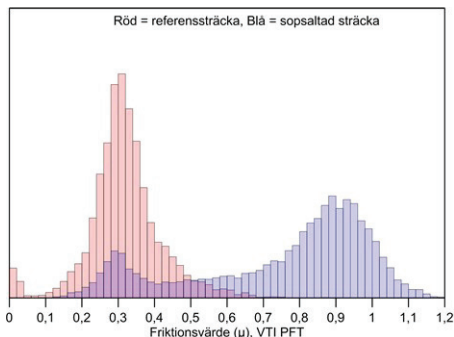
■ Uppmätta friktionsvärden på den sopsaltade sträckan (blå) jämfört med den plogade och sandade sträckan (röd). En sträcka på 115 meter har mätts i båda fallen. På den sopsaltade sträckan ligger de flesta friktionsvärdena runt 0.9 vilket motsvarar mycket god friktion medan de på den icke saltade sträckan ligger på 0.3 vilket motsvarar "halka".

Väglagsobservationer visar tydligt att sopsaltningen resulterat i ett bättre väglag än traditionell plogning och sandning. Det har i princip alltid varit barmarksförhållanden på de sopsaltade stråken, även då det varit snö och is på cykelstråk som inte saltats. VTI:s mätningar visar också att friktionen i genomsnitt varit betydligt högre på de sopsaltade stråken jämfört med de stråk som inte saltats. Friktionen har emellertid varierat beroende på mängden snö och fukt liksom vägytans temperatur.

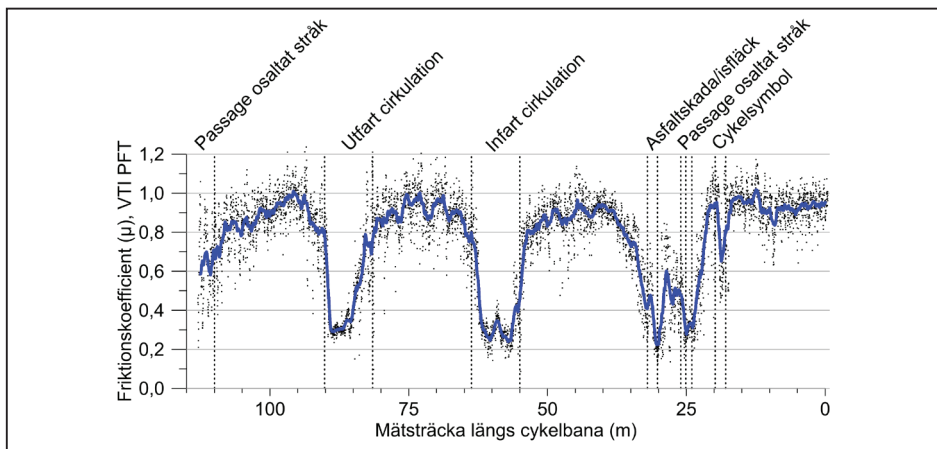
■ Uppmätt friktion längs en 115 meter lång sträcka av ett sopsaltat stråk. Väglaget var i huvudsak fuktig barmark med en vägtemperatur på -10°C . De svarta prickarna visar varje enskilt uppmätt friktionsvärde, vilket registreras av PFT:n ungefär varannan centimeter, medan den blå och linjen visar ett en meter långt glidande medelvärde.

En nackdel med sopsaltmetoden är risken att cyklisterna invaggas i en falsk trygghet, då det visuellt ser ut att vara svart asfalt, dvs. barmarksförhållanden, samtidigt som det fortfarande kan finnas partier med halka längs cykelstråken. VTI:s friktionsmätningar visar mycket riktigt att friktionen kan variera ganska mycket längs de sopsaltade cykelstråken. Medan "orörda" delar av stråken har mycket god friktion, kan skador i beläggningen, indrag av snö från osaltade stråk, korsningar, vägmarkeringar och brunnslock uppvisa en lägre friktion. För cyklisternas säkerhet är det därför viktigt att informera om var halka kan uppstå. För väghållaren är det också viktigt att känna till dessa partier för mer riktade halkbekämpningsinsatser

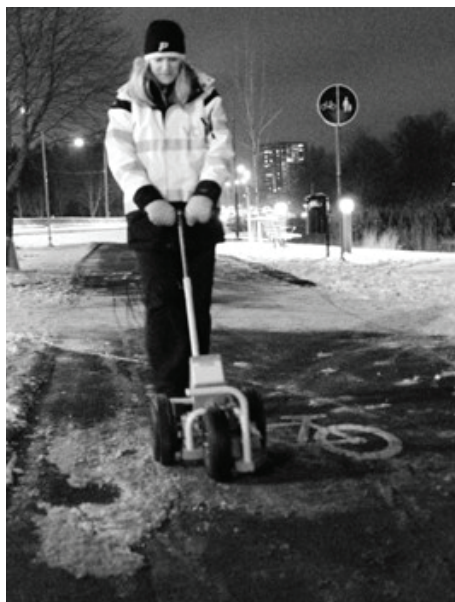
■ Friktionsmätning på ett sopsaltat cykelstråk där det dragits in snö från ett icke saltat stråk och där en skada i beläggningen medfört att det bildats en isfläck, med lägre friktion som följd.

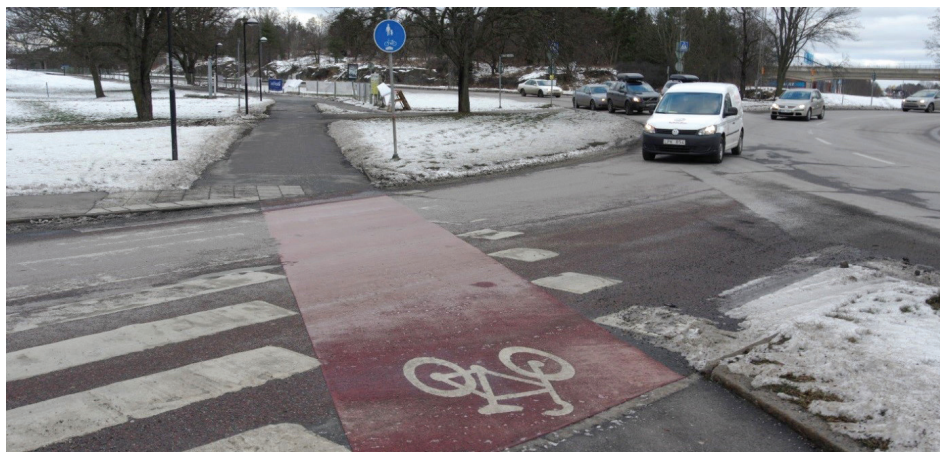
■ Röd termoplastisk beläggning i korsning med bilväg där friktionen kan bli mycket låg vintertid.

- Skadad eller ojämn beläggning
- Avvikande beläggning, exempelvis betongplattor och smågaststen
- Cykelmyror och annan vägmarkering
- Brunnslock
- Där osaltade stråk korsar eller ansluter
- Där cykelstråk korsar bilväg – särskilt cykelöverfarter med röd termoplastisk beläggning
- Nedsmutsning från byggtrafik

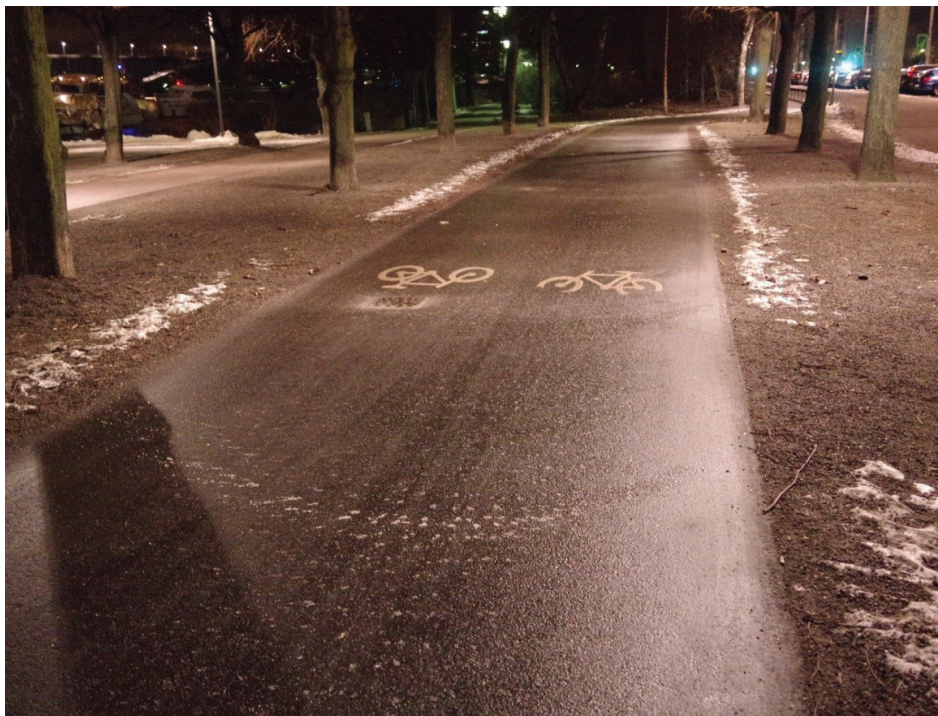
■ Synligt salt på cykelbanan där tallriks-spridaren spridit befuktat salt.

VTI:s utvärderingar visar att mängden restsalt (salt på vägytan) är betydligt högre där befuktat salt spridits med tallrik jämfört med där det spridits som saltlösning med munstycken. Tallriksspridaren ger till en början ett tydligt randmönster med olösta saltkorn på ytan, vilket kan ge en negativ bild av metoden. Multihogen som spider enbart saltlösning med munstycken ger en jämnare spridning av saltet över ytan och lämnar inte kvar några synliga saltkorn. Med den spridaren tycks det också vara lättare att kontrollera och styra spridningen av saltet och den verkliga saltmängden stämmer bättre överens med inställningen på spridaren än vad som är fallet med en tallriksspridare.

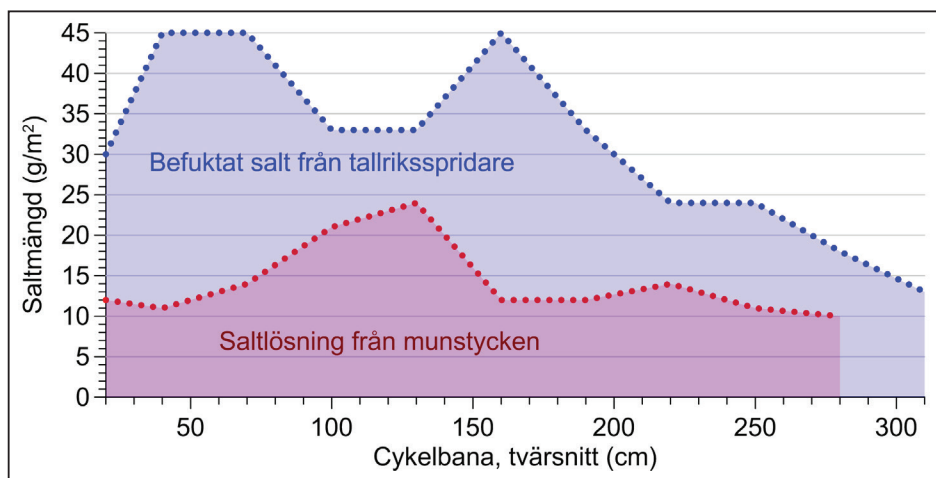
■ Exempel på mängden restsalt på sträckor där saltlösning spridit med munstycken (Multihog) och där befuktat salt spridits med tallriksspridare (Lundberg). Där tallriksspridaren använts fanns olösta saltkorn vilket dessutom innebär att den uppmätta saltmängden är underskattad.

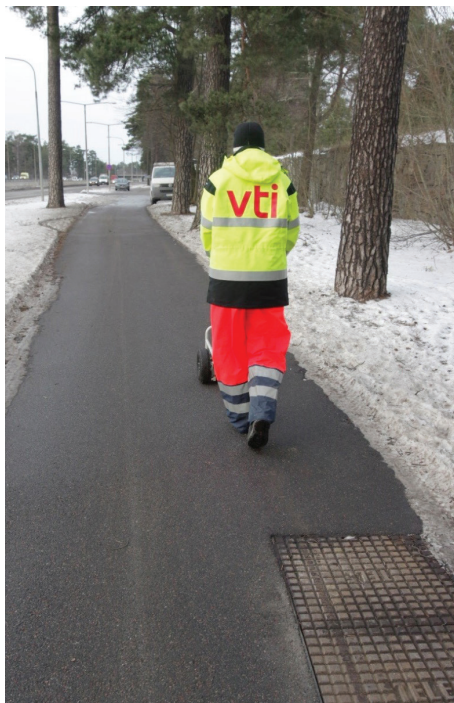
■ Cykelbana där Multihog spridit saltlösning med munstycken.

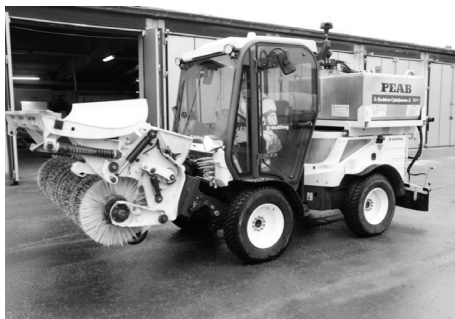
■ Multihog med spidarmunstycken för saltlösning.

Slutsatsen från utvärderingarna under vintern 2013/14 är att Multihogen är att föredra under milda vintrar. Vid kallare och mer snörika vintrar är det emellertid troligt att det krävs en utrustning som har möjlighet att lägga (större mängder) befuktad salt, för att minska risken för återfrysning. En nackdel med Multihogen är att förarna upplever att kombinationen av sopvals och plog gör ekipaget onödigt tungt och svårmanövrerat och att kapaciteten inte är densamma som för andra utrustningar när det gäller att kasta stora mängder snö.

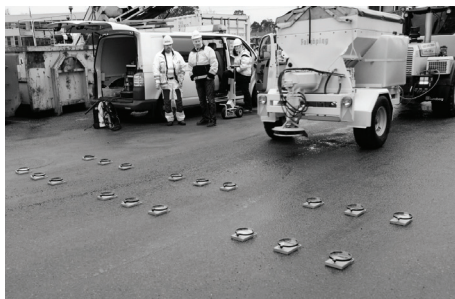
■ Tallriksspridare från Falköping på en påhängsvagn efter en Wille.

Peab, som varit ansvarig entreprenör, har under vintern haft tillgång till fem fordon för sopsaltningen. Tre olika kombinationer av fordon och utrustning har använts: Lundbergare med sopvals fram och Falköpings tallriksspridare på en påhängsvagn; Wille med sopvals fram och Schmidts tallriksspridare på en påhängsvagn; och Multihog med kombinerad plog och sopvals fram och en spridarramp med munstycken för saltspridning bak på fordonet. Multihogen kan endast sprida saltlösning, men mängden kan varieras från 5 till 25 gram per kvadratmeter. Under vintern 2013/14 lades vanligtvis 10 gram saltlösning, vilket motsvarar en saltmängd på 2-3 gram per kvadratmeter. Falköpings och Schmidts spridare är båda av typen "tallriksspridare" vilket innebär att det är möjligt att lägga såväl saltlösning som befuktad eller torrt salt. Då kan saltmängden varieras från 0 till 40 gram per kvadratmeter. Under vintern 2013/14 har man med tallriksspridarna vanligtvis lagt befuktad salt, med inställningen: 5 gram torrsalt + 3 gram saltlösning, dvs. totalt cirka 6 gram salt per kvadratmeter. Lägre mängder har förekommit i de fall det inte varit någon nederbörd. I sammanhanget ska påpekas att VTI:s mätningar indikerar att den faktiska mängden salt som spridits sannolikt varit lägre än de mängder som spridarna anges ha varit inställda på.

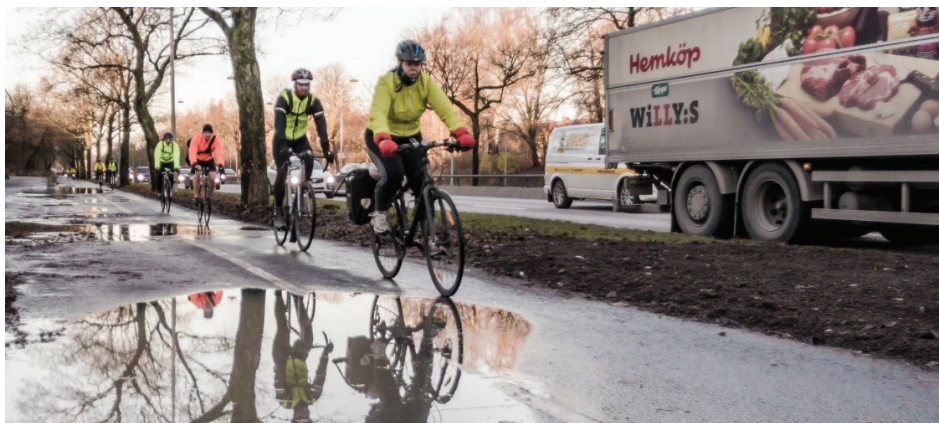
■ Ojämn beläggning och bristande avvattning av cykelbanan leder till vattensamlingar som kan orsaka halka.

VTI:s mätningar visar att relativt höga saltmängder ackumulerats på cykelbanorna och att det därför finns goda möjligheter att minska på saltanvändningen, genom att minska antalet åtgärder och/eller dosen vid varje salttillfälle. Skador i beläggningen eller andra ojämnheter, dålig avrinning och trånga sektioner behöver åtgärdas för att effektivisera snöröjningen och minska behovet av salt för att uppnå halkfria ytor. Sträckor där osaltade stråk korsar eller ansluter till de saltade cykelstråken eller där en bilväg
