## Klockarbäcken Östra Umeå kommun Översiktlig geoteknisk utredning PM Geoteknik

# Klockarbäcken Östra, Umeå kommun

## Översiktlig geoteknisk utredning

### PM Geoteknik

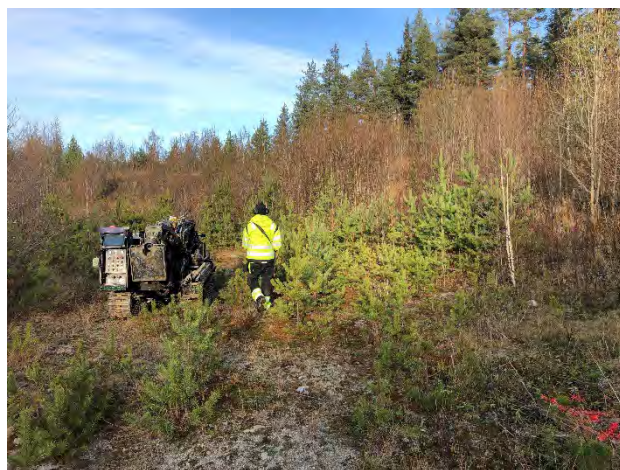
Bild 1. Transport av borrhbandvagn på gropbotten oktober 2019.

Utförda sonderingar och provtagningar i schaktbotten påvisade ytterligare förekomst av gamla fyllningar varierande mellan 0-4 m djup.

Fyllningarna utgjordes av blandningar av morän, sand, tegel, betong, trä, grenar, mm.
